## DOC. 2: ESTUDIO DE IMPACTO AMBIENTAL

# PROYECTO DE EXPLOTACIÓN, EsIA y PLAN DE RESTAURACIÓN PARA LA AUTORIZACIÓN DE APROVECHAMIENTO “SAN MAMEDE” MESÍA (A CORUÑA)

PROYECTO DE EXPLOTACIÓN, EIA y PLAN DE RESTAURACIÓN PARA LA AUTORIZACIÓN DE APROVECHAMIENTO "SAN MAMEDE", MESÍA (A CORUÑA).

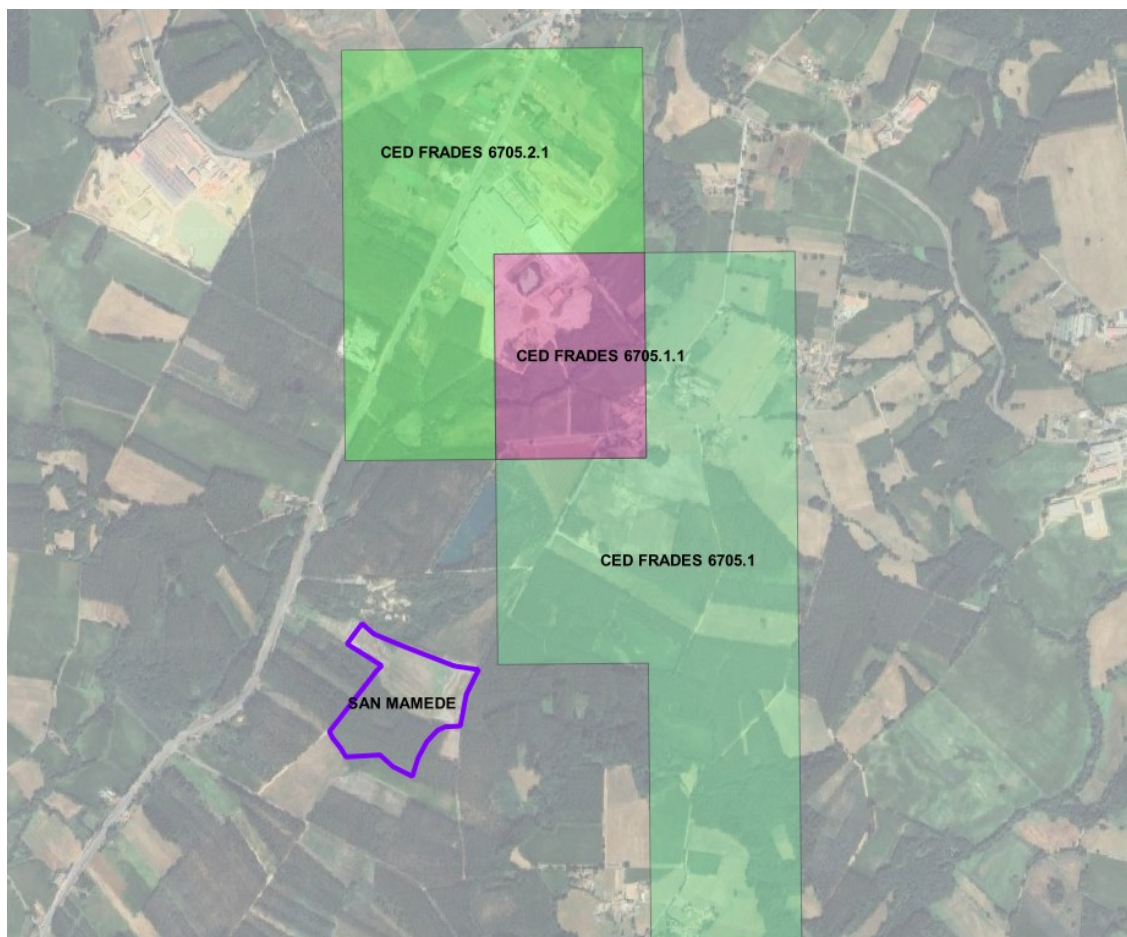
La explotación se encuentra a menos de 5 km de las concesiones de explotación existentes, algunas de la propia empresa Tejas Vereas, no cumpliéndose ninguna de las condiciones restantes.

*Concesiones mineras próximas*

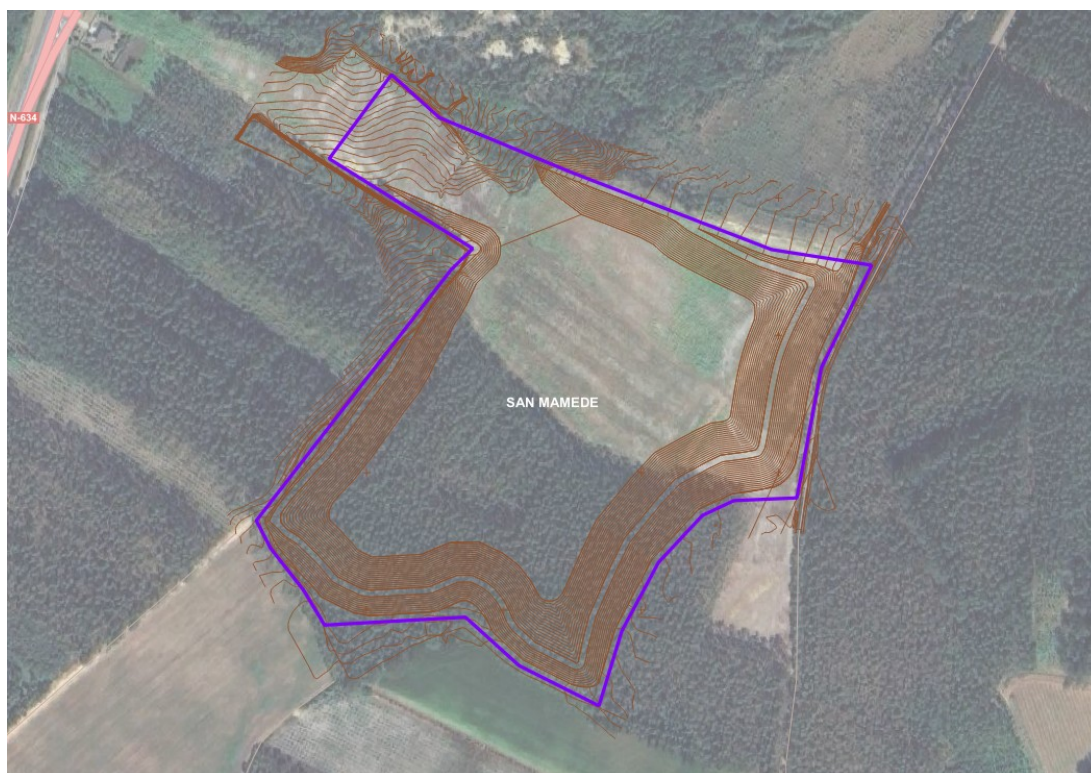
| Angulo final de talud general | $< 20^\circ$ |
| Ancho bermas finales | 5 m |

***Planta final proyectada***

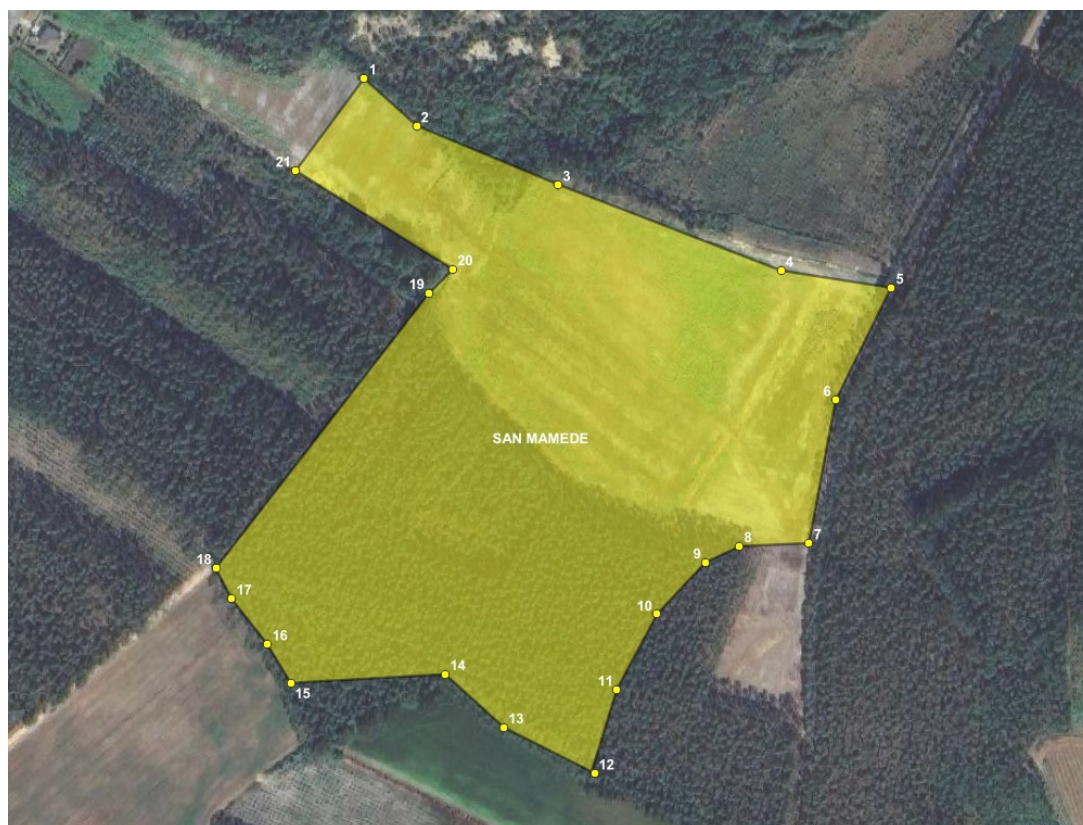
| id | UTM_X | UTM_Y |
|---|---|---|
| 20 | 564.677,30 | 4.767.163,24 |
| 21 | 564.572,82 | 4.767.228,58 |

***Perímetro de la explotación***

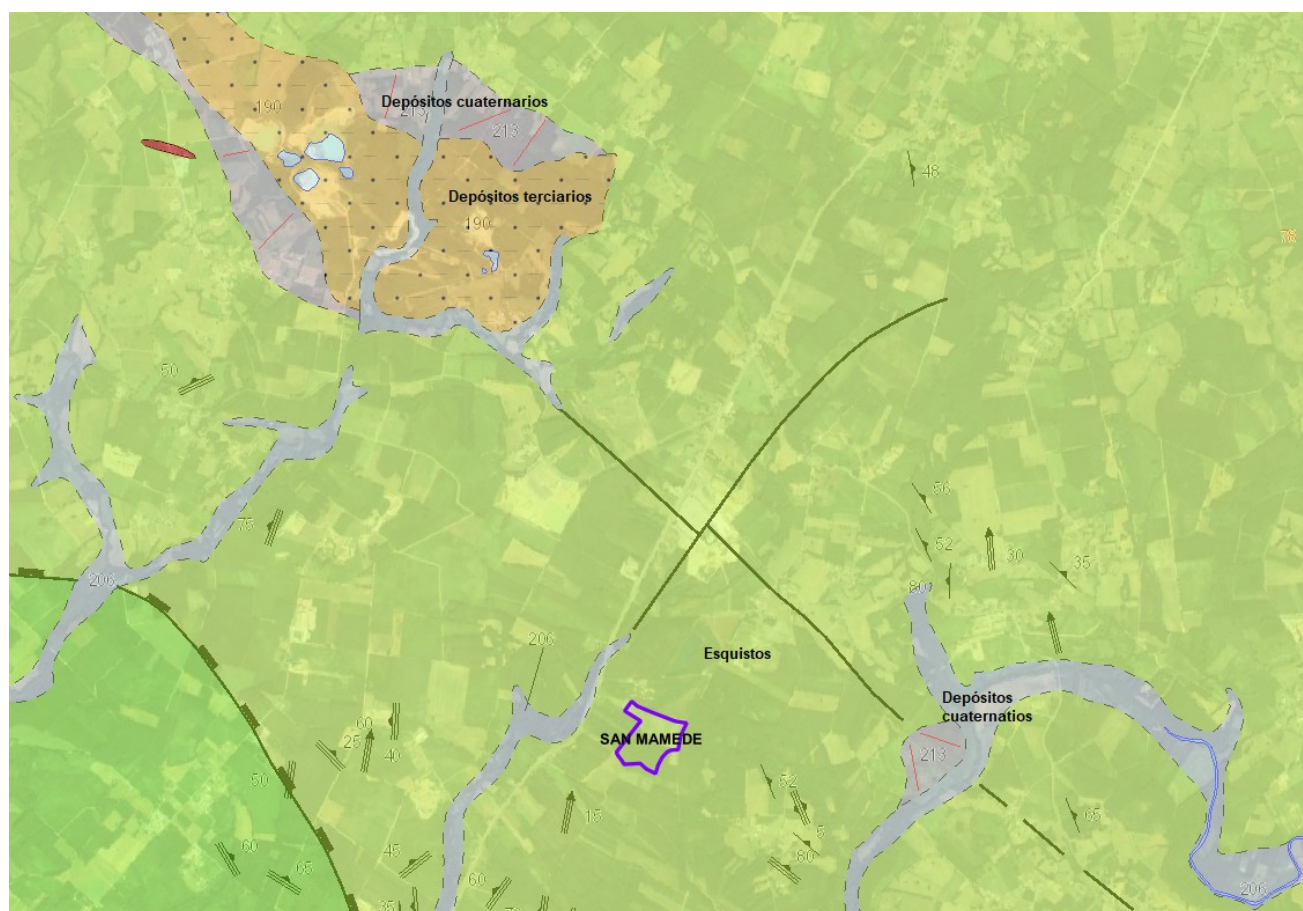
Los sondeos realizados en la zona de explotación confirman la presencia directa de arcilla bajo la capa de tierra vegetal, sin niveles arenosos o gravas intermedias apreciables, y con potencia significativa. Esta geometría es coherente con el borde meridional de la cuenca sedimentaria, donde las facies arcillosas pueden aparecer concentradas en cuerpos tabulares apoyados directamente sobre el basamento paleozoico.

**Situación litológica<sup>7</sup>**

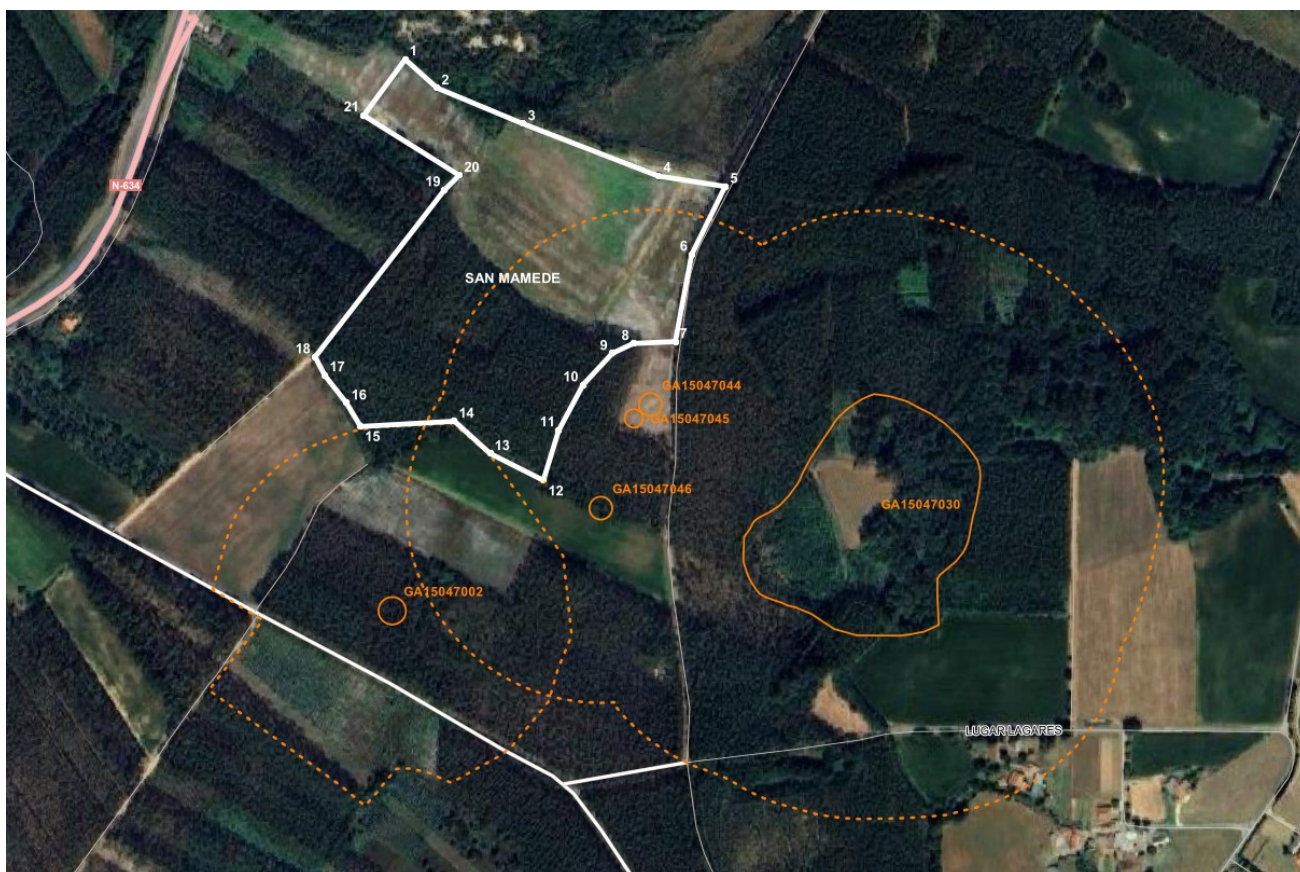
<sup>11</sup> Por razones parcelarias, el perímetro definitivo de la explotación fue reducido (de 108.229 a 105.065 m<sup>2</sup>) posteriormente respecto al reflejado en la corrección de errores, no afectando al estudio de impacto cultural por cuanto la geometría definitiva se haya dentro de la delimitación de la mencionada corrección, no produciéndose variaciones significativas respecto a la posición de las mamoas (se alejan ligeramente, entre 2-6 m, de los nuevos vértices 11 y 12).

***Yacimientos arqueológicos en el entorno de la explotación***

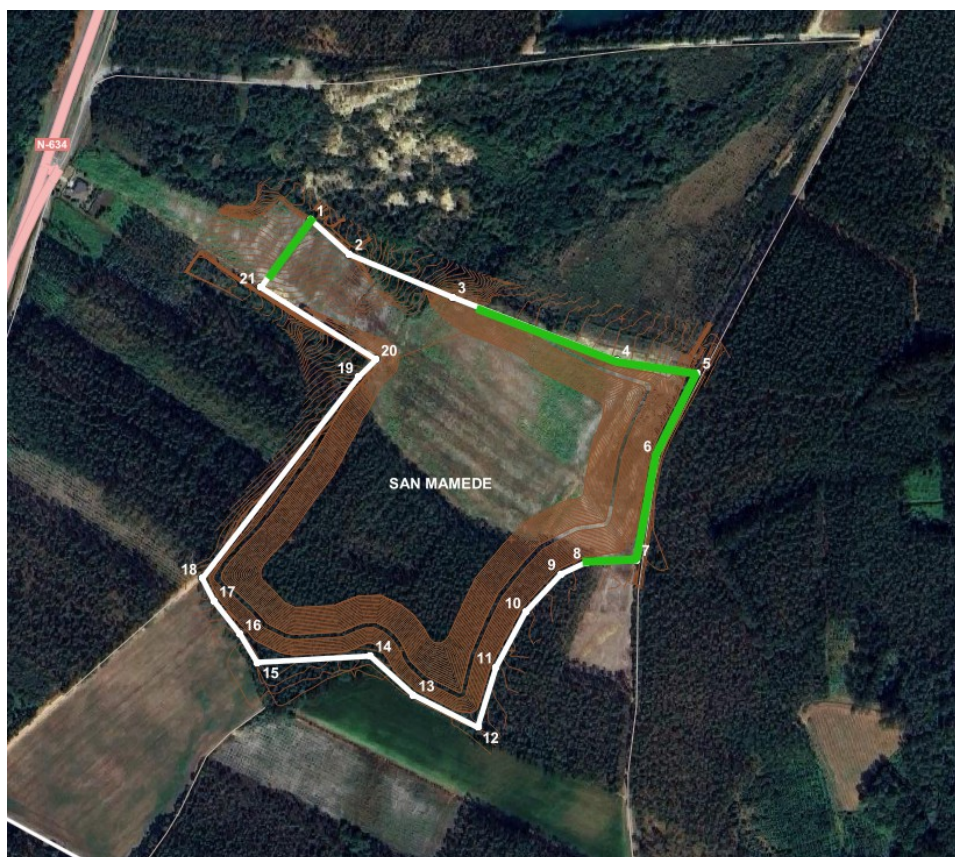
Se instalará una pantalla vegetal en el perímetro noreste (Camino asfaltado lindante) y en la zona de acceso noroeste desde la N-634, siendo ésta última la dirección de visibilidad más sensible por causa del mayor tráfico existente.

Para ello se dispondrá una pantalla vegetal en dos filas, con disposición al tresbolillo y marco de plantación de  $2,5 \times 1,25$  m. La pantalla se ejecutará mediante la plantación de especies arbóreas de crecimiento rápido, tales como *Pinus radiata* o *Pinus pinaster*, con el objeto de favorecer un cierre visual eficaz y una correcta integración paisajística

***En verde, disposición de las pantallas vegetales***

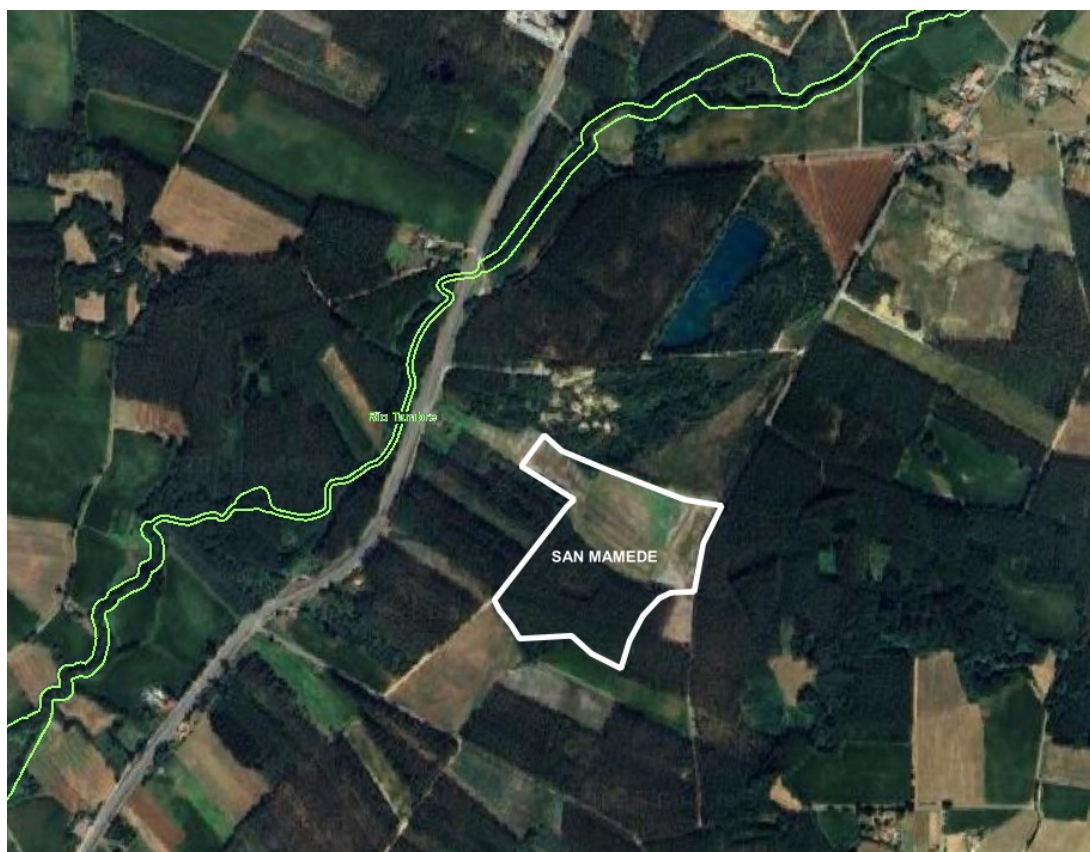
La explotación minera se sitúa a una distancia superior a 250 m de la Zona Especial de Conservación (ZEC) “Rego Tambre”, correspondiéndose en este ámbito con el trazado del Rego do Maruzo, por lo que no existe afección directa sobre los hábitats ni sobre las especies que motivaron la designación del espacio protegido.

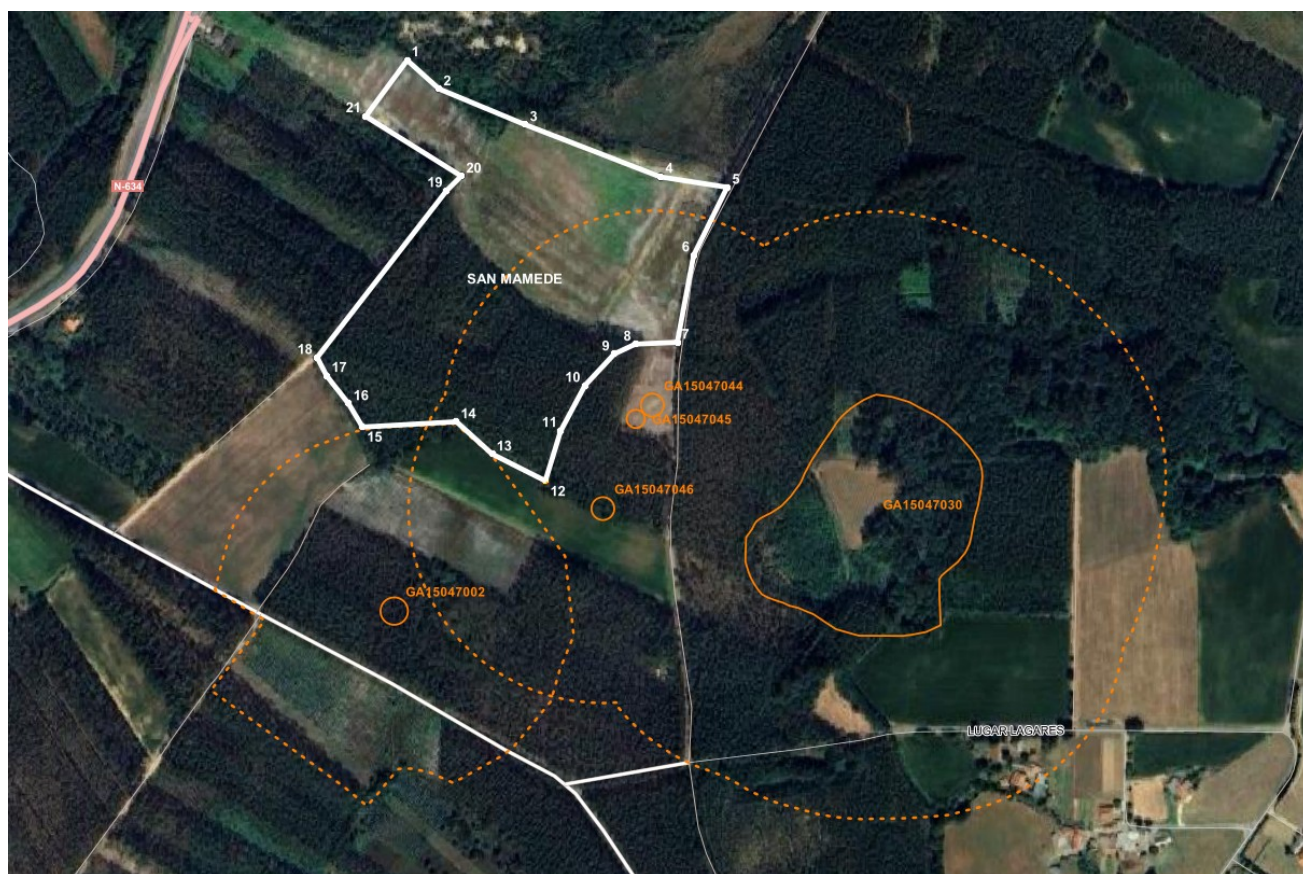
La zona de explotación se haya afectada parcialmente por las zonas de protección de los siguientes elementos (< 200 m):

- GA15047030 Explotación Mineira do Campo da Lama
- GA15047044 Mámoa 1 das Carballeiras
- GA15047045 Mámoa 2 das carballeiras
- GA15047046 Mámoa 3 das Carballeiras

Ubicación de yacimientos y sus zonas de protección

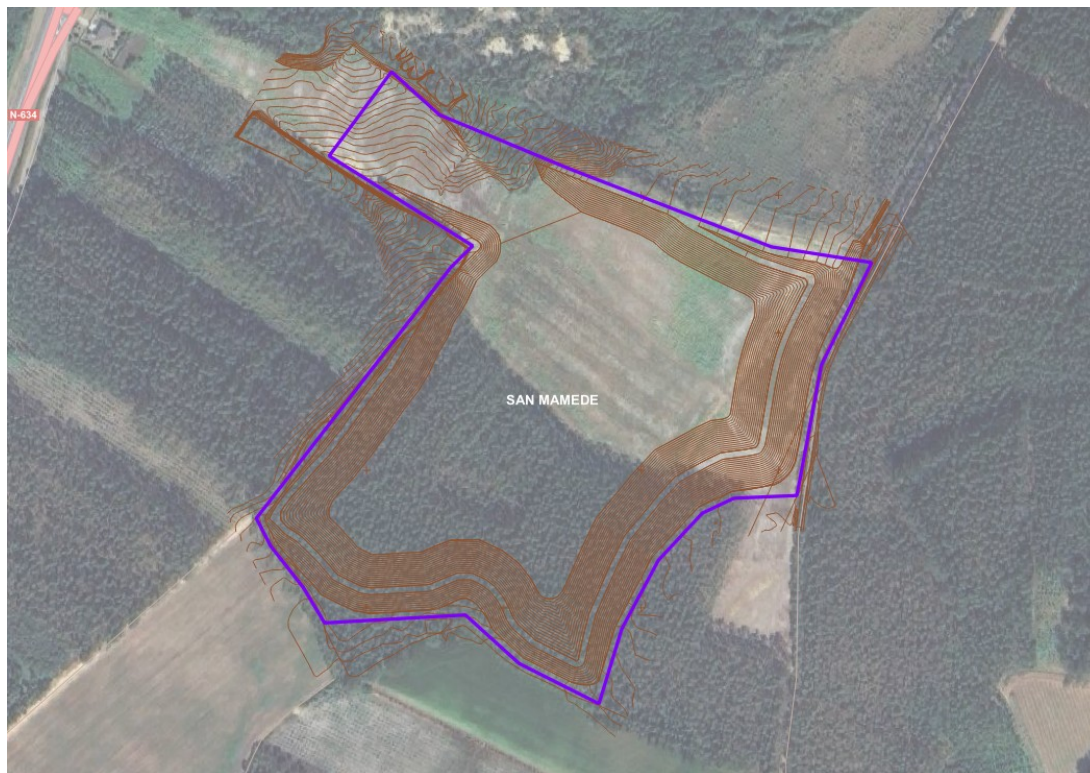
**Planta extractiva**

Se ha previsto un banqueo descendente con desagüe natural. Se realizará en bancadas finales máximas de 8 m, con berma mínima de 5 metros. La inclinación de los taludes finales será de 3/1 (Horizontal/Vertical), es decir,  $\sim 20^\circ$ .

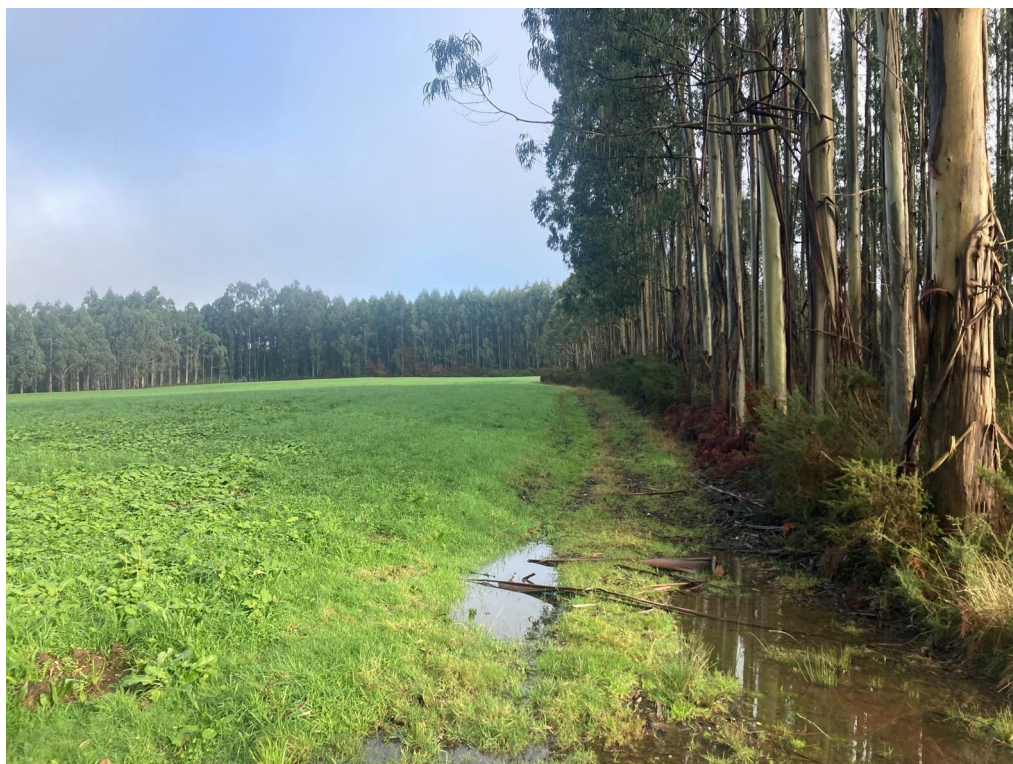
**(6) Vista desde pista sur. Al fondo, en zona central, arbolado afectado por la explotación. En esta zona el talud extractivo da la espalda a la pista, por lo que no es visible desde la misma.**

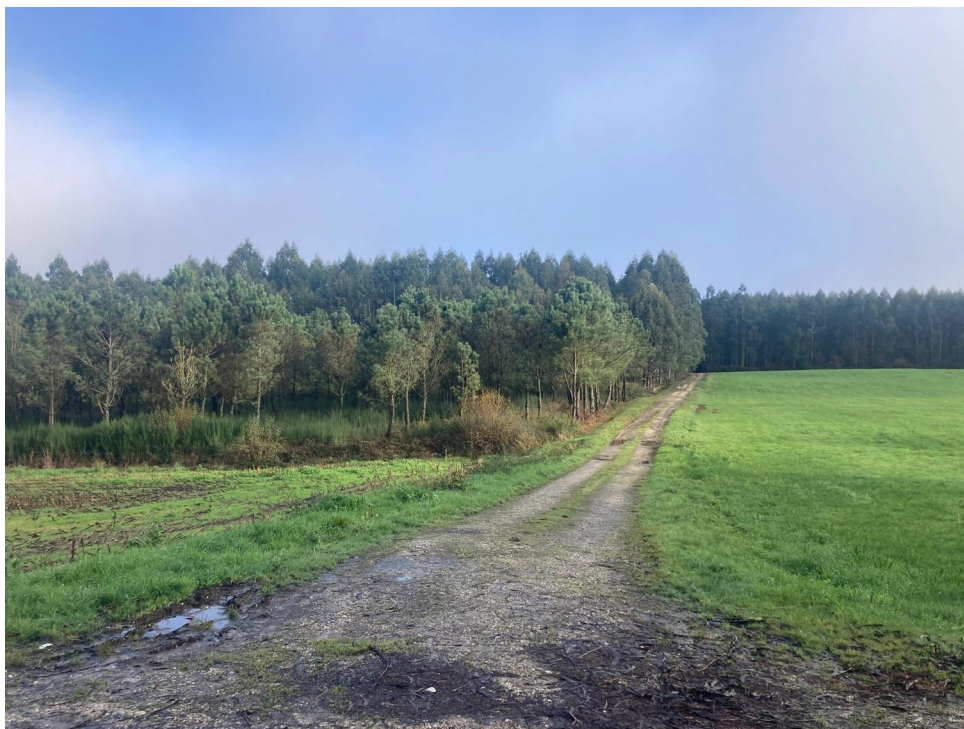
(7) Vista desde pista sur. Al fondo, a la derecha, arbolado afectado por la explotación. En esta zona el talud extractivo da la espalda a la pista, por lo que no es visible desde la misma.

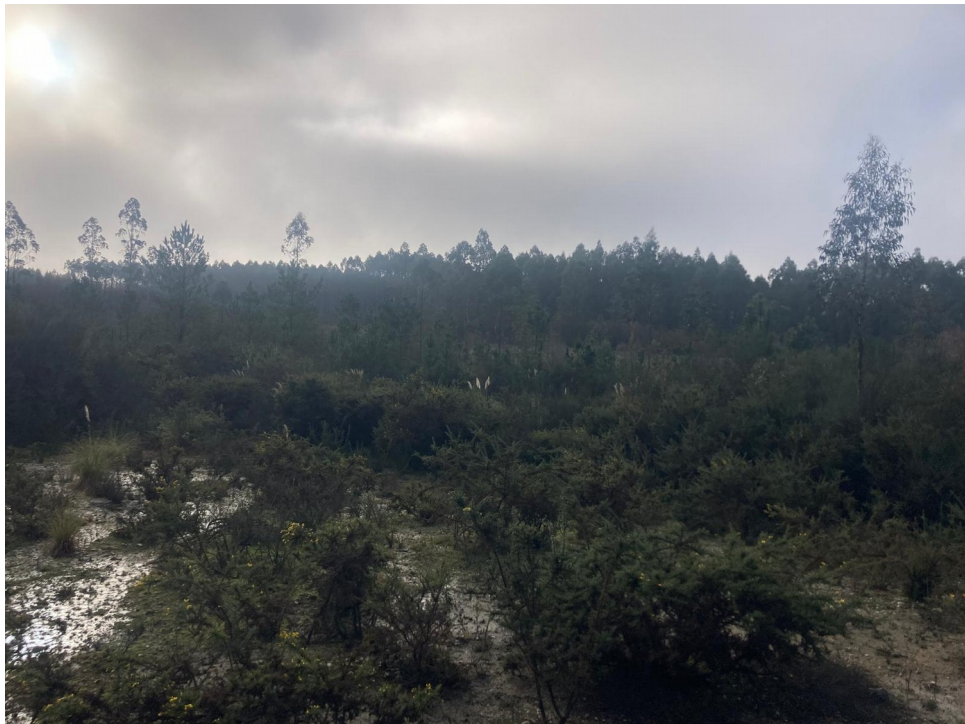
**(12) Vista pista norte (cementerio de vacas locas), con visibilidad difusa y parcial de la zona de explotación. Esta pista no tiene actualente tránsito alguno.**

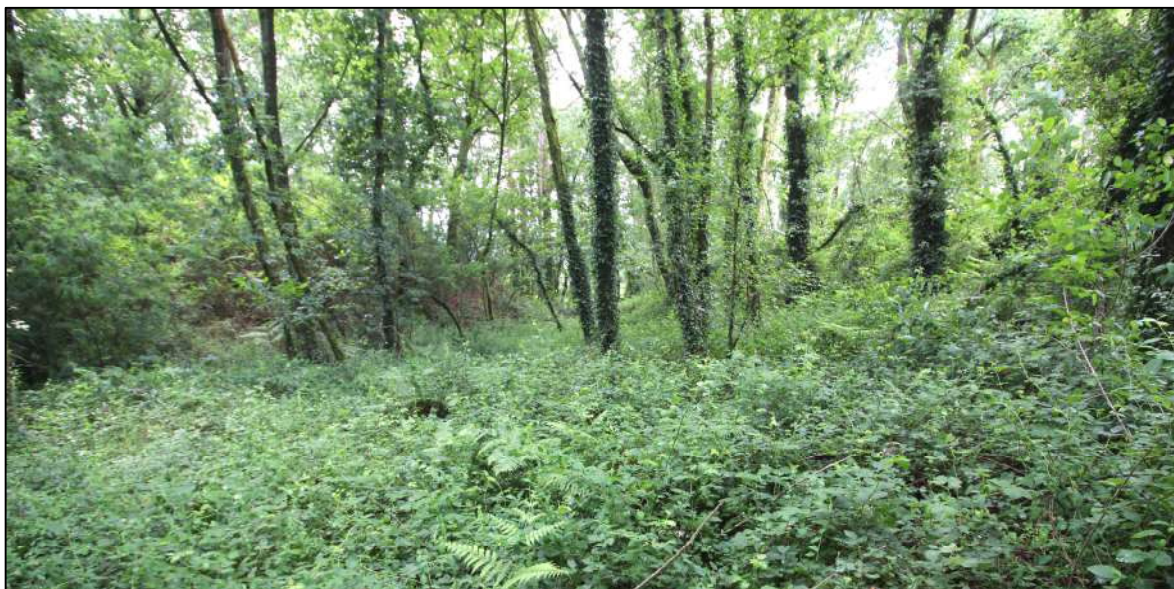
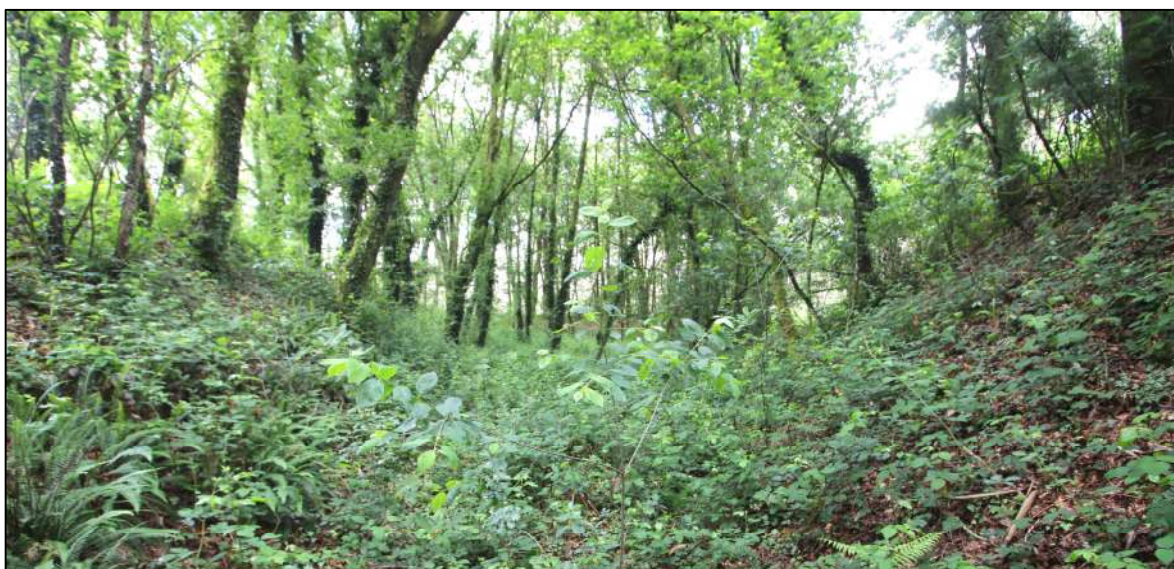
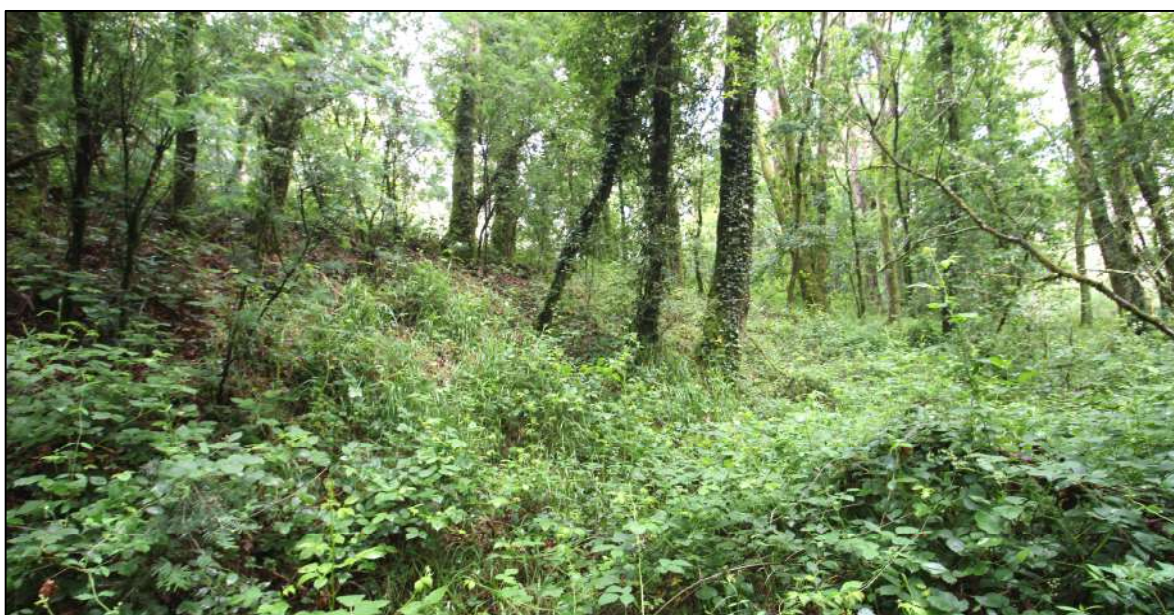
*Corta mineira do Chan de Lamas. Vista dende o interior cara ó SE (foto superior), dende o exterior na zona SE cara ó interior (foto central), e cordón de refugallo situado a carón da súa zona Leste (foto inferior).*

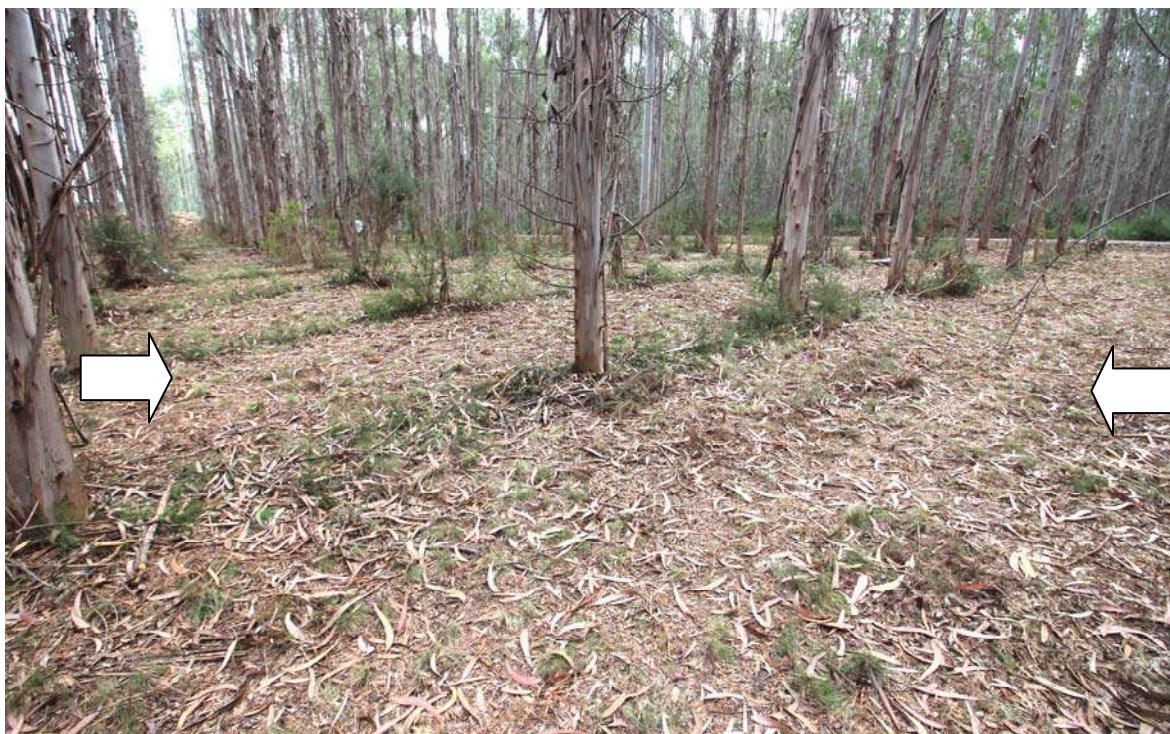
Fotografía 1: Vista dende o SW (Xullo 2024).

*O estado do túmulo é deficiente, atopándose espallado e achaiado, sendo a súa última agresión a dedicación forestal da finca na que se empraza. A superficie do xacemento está repoboada con eucaliptos.”*

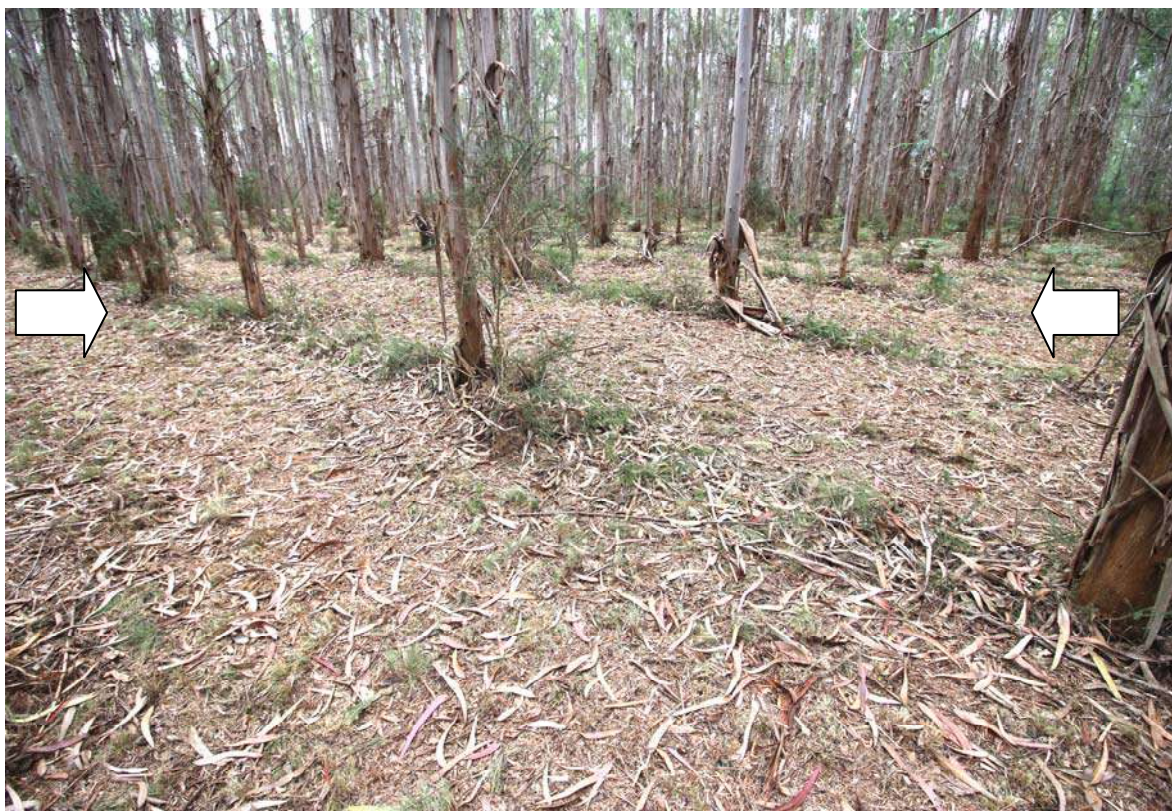
*Fotografía 2: Vista dende o NW (Xullo 2024).*

*O estado do túmulo é deficiente, atopándose moi achaiado, posiblemente a consecuencia da dedicación forestal da finca na que se empra. A superficie do xacemento está repoboada con eucaliptos. Ademais, a existencia dun pequeno rego, que discorre dende o límite SSO da parcela en sentido SO-NL, ten afectado ao perímetro SO do túmulo, desvirtuando a forma tumularia neste sector.”*

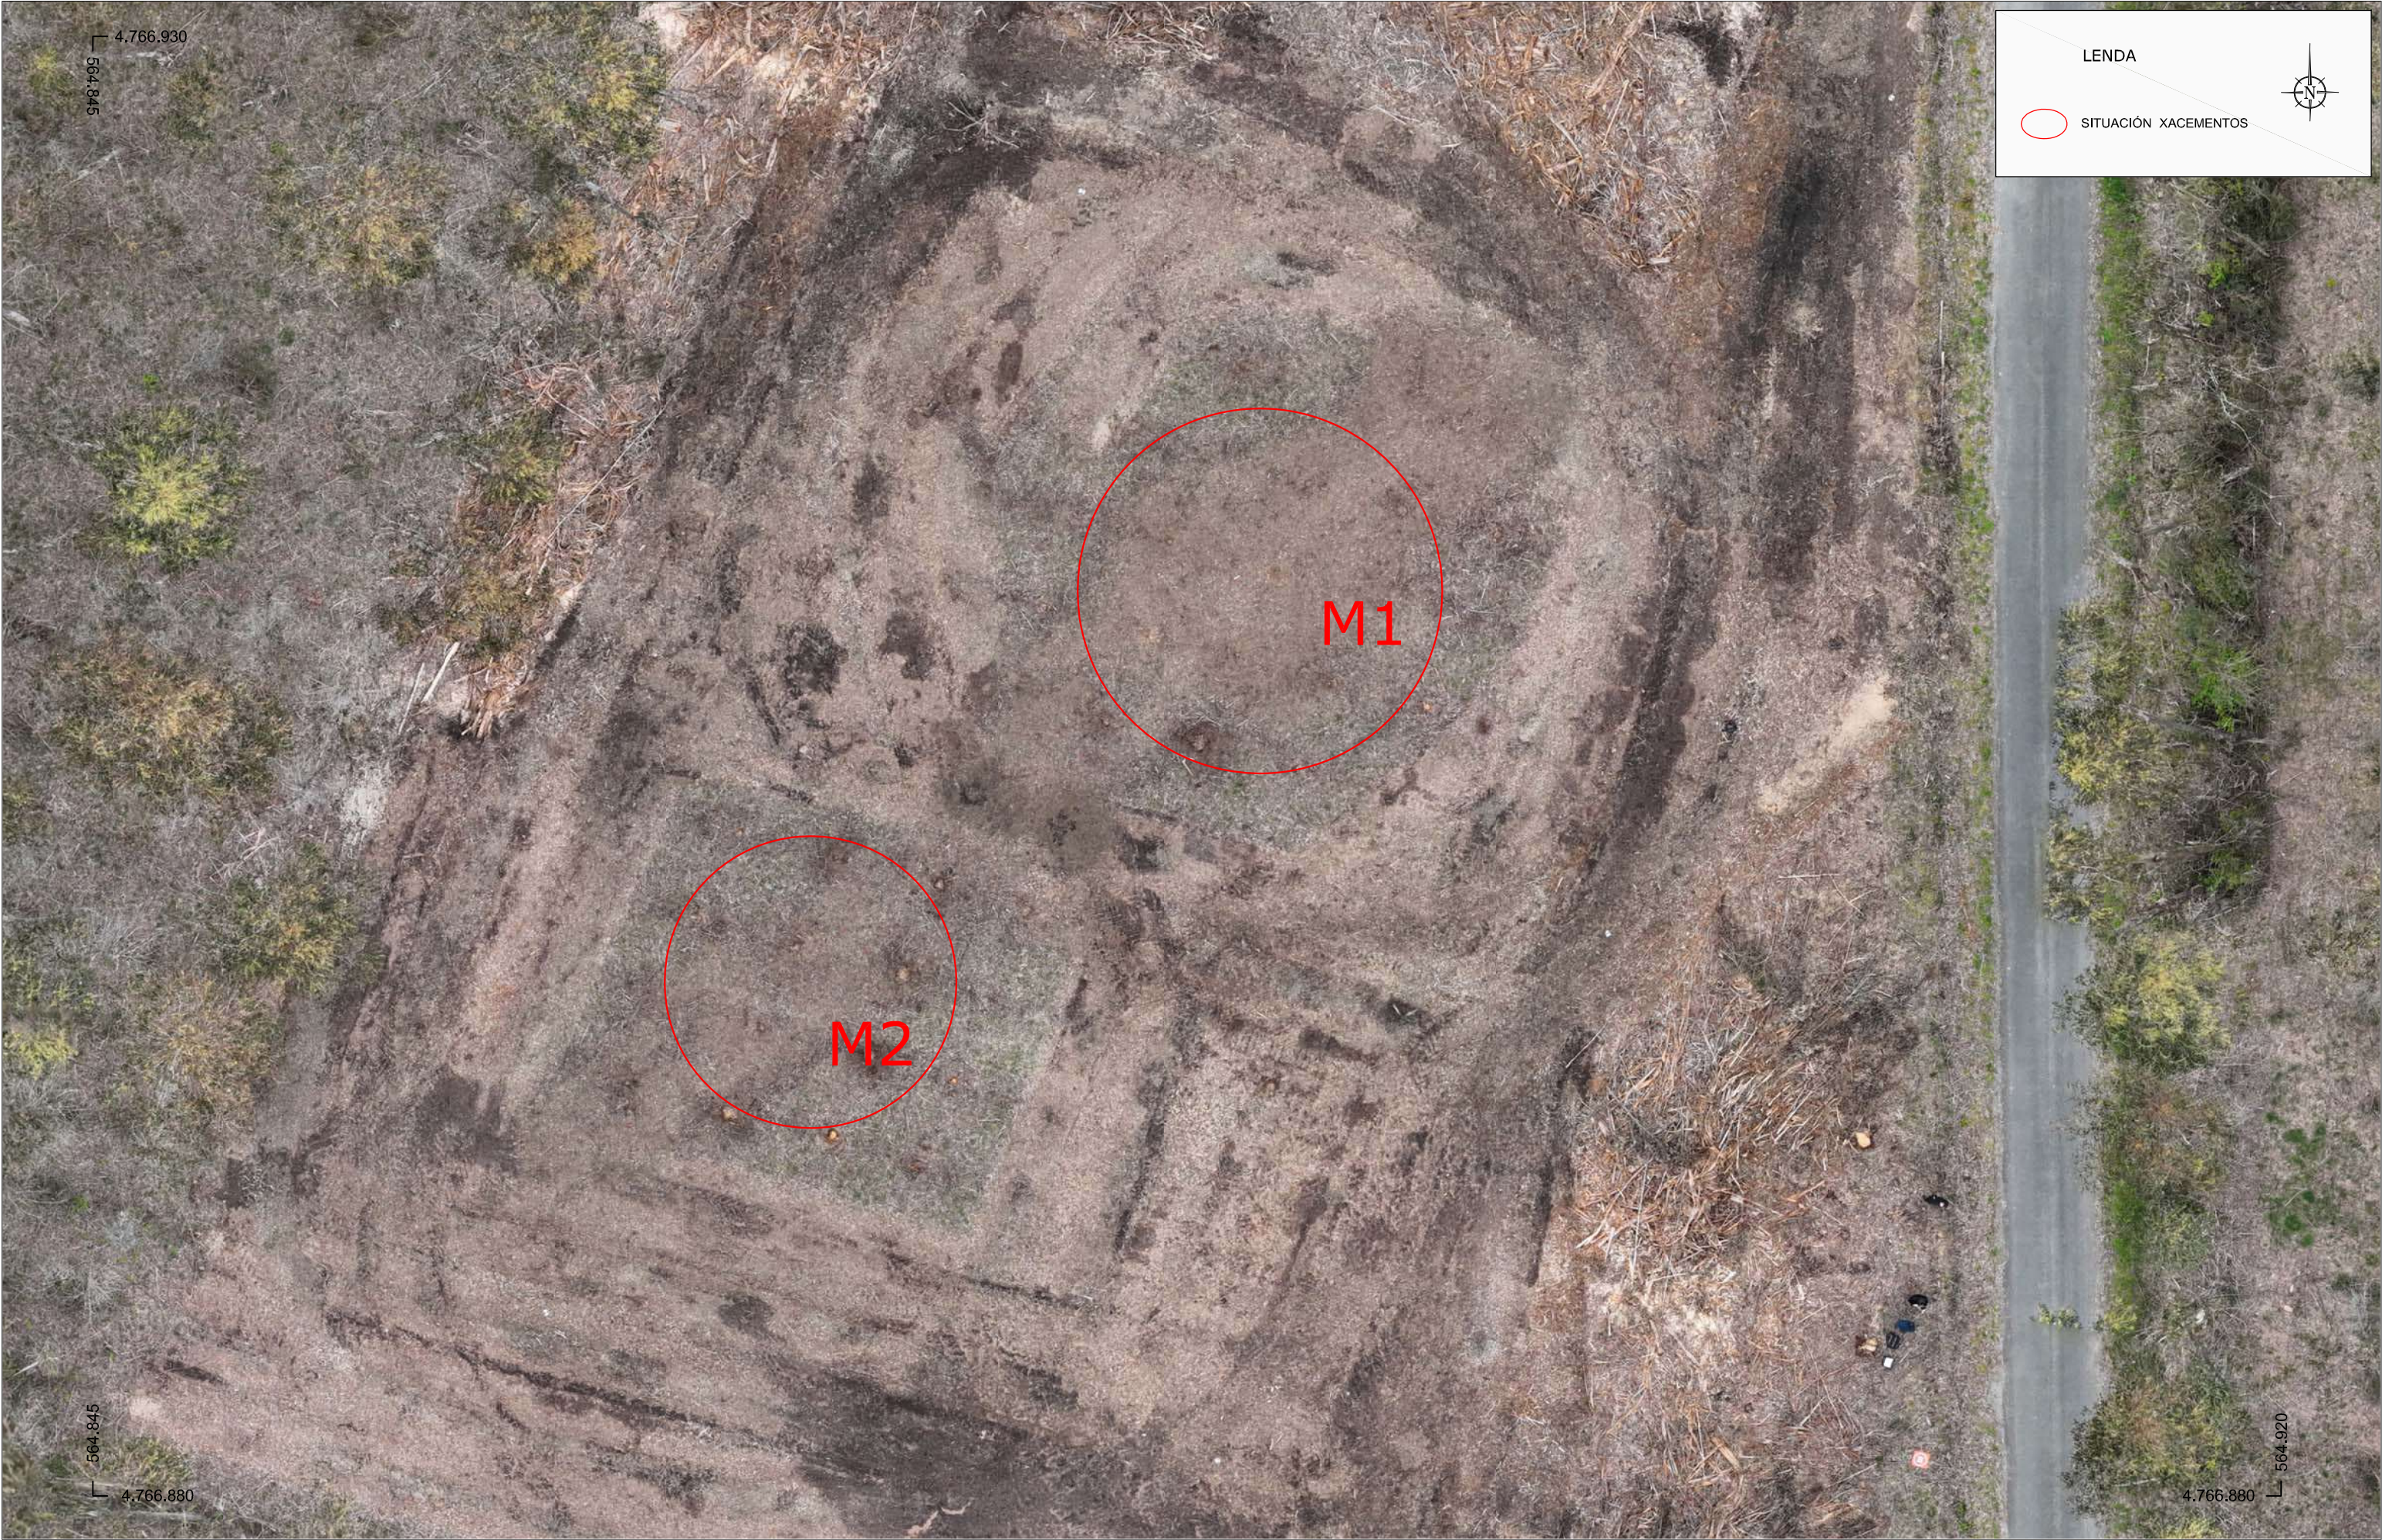
- Topografía de detalle, a escala E 1:200, das *Mámoas 1 e 2 das Carballeiras* e a súa contorna inmediata, cunha equidistancia de curvas de nivel de 5 cm.
- Ortofoto, tamén a escala E 1:200, das *Mámoas 1 e 2 das Carballeiras* e a súa contorna inmediata. Correspóndese en superficie coa representada no plano topográfico anterior.
