## DOC. 2: ESTUDIO DE IMPACTO AMBIENTAL

# PROYECTO DE EXPLOTACIÓN, EsIA y PLAN DE RESTAURACIÓN PARA LA AUTORIZACIÓN DE APROVECHAMIENTO “SAN MAMEDE” MESÍA (A CORUÑA)

PROYECTO DE EXPLOTACIÓN, EIA y PLAN DE RESTAURACIÓN PARA LA AUTORIZACIÓN DE APROVECHAMIENTO "SAN MAMEDE", MESÍA (A CORUÑA).

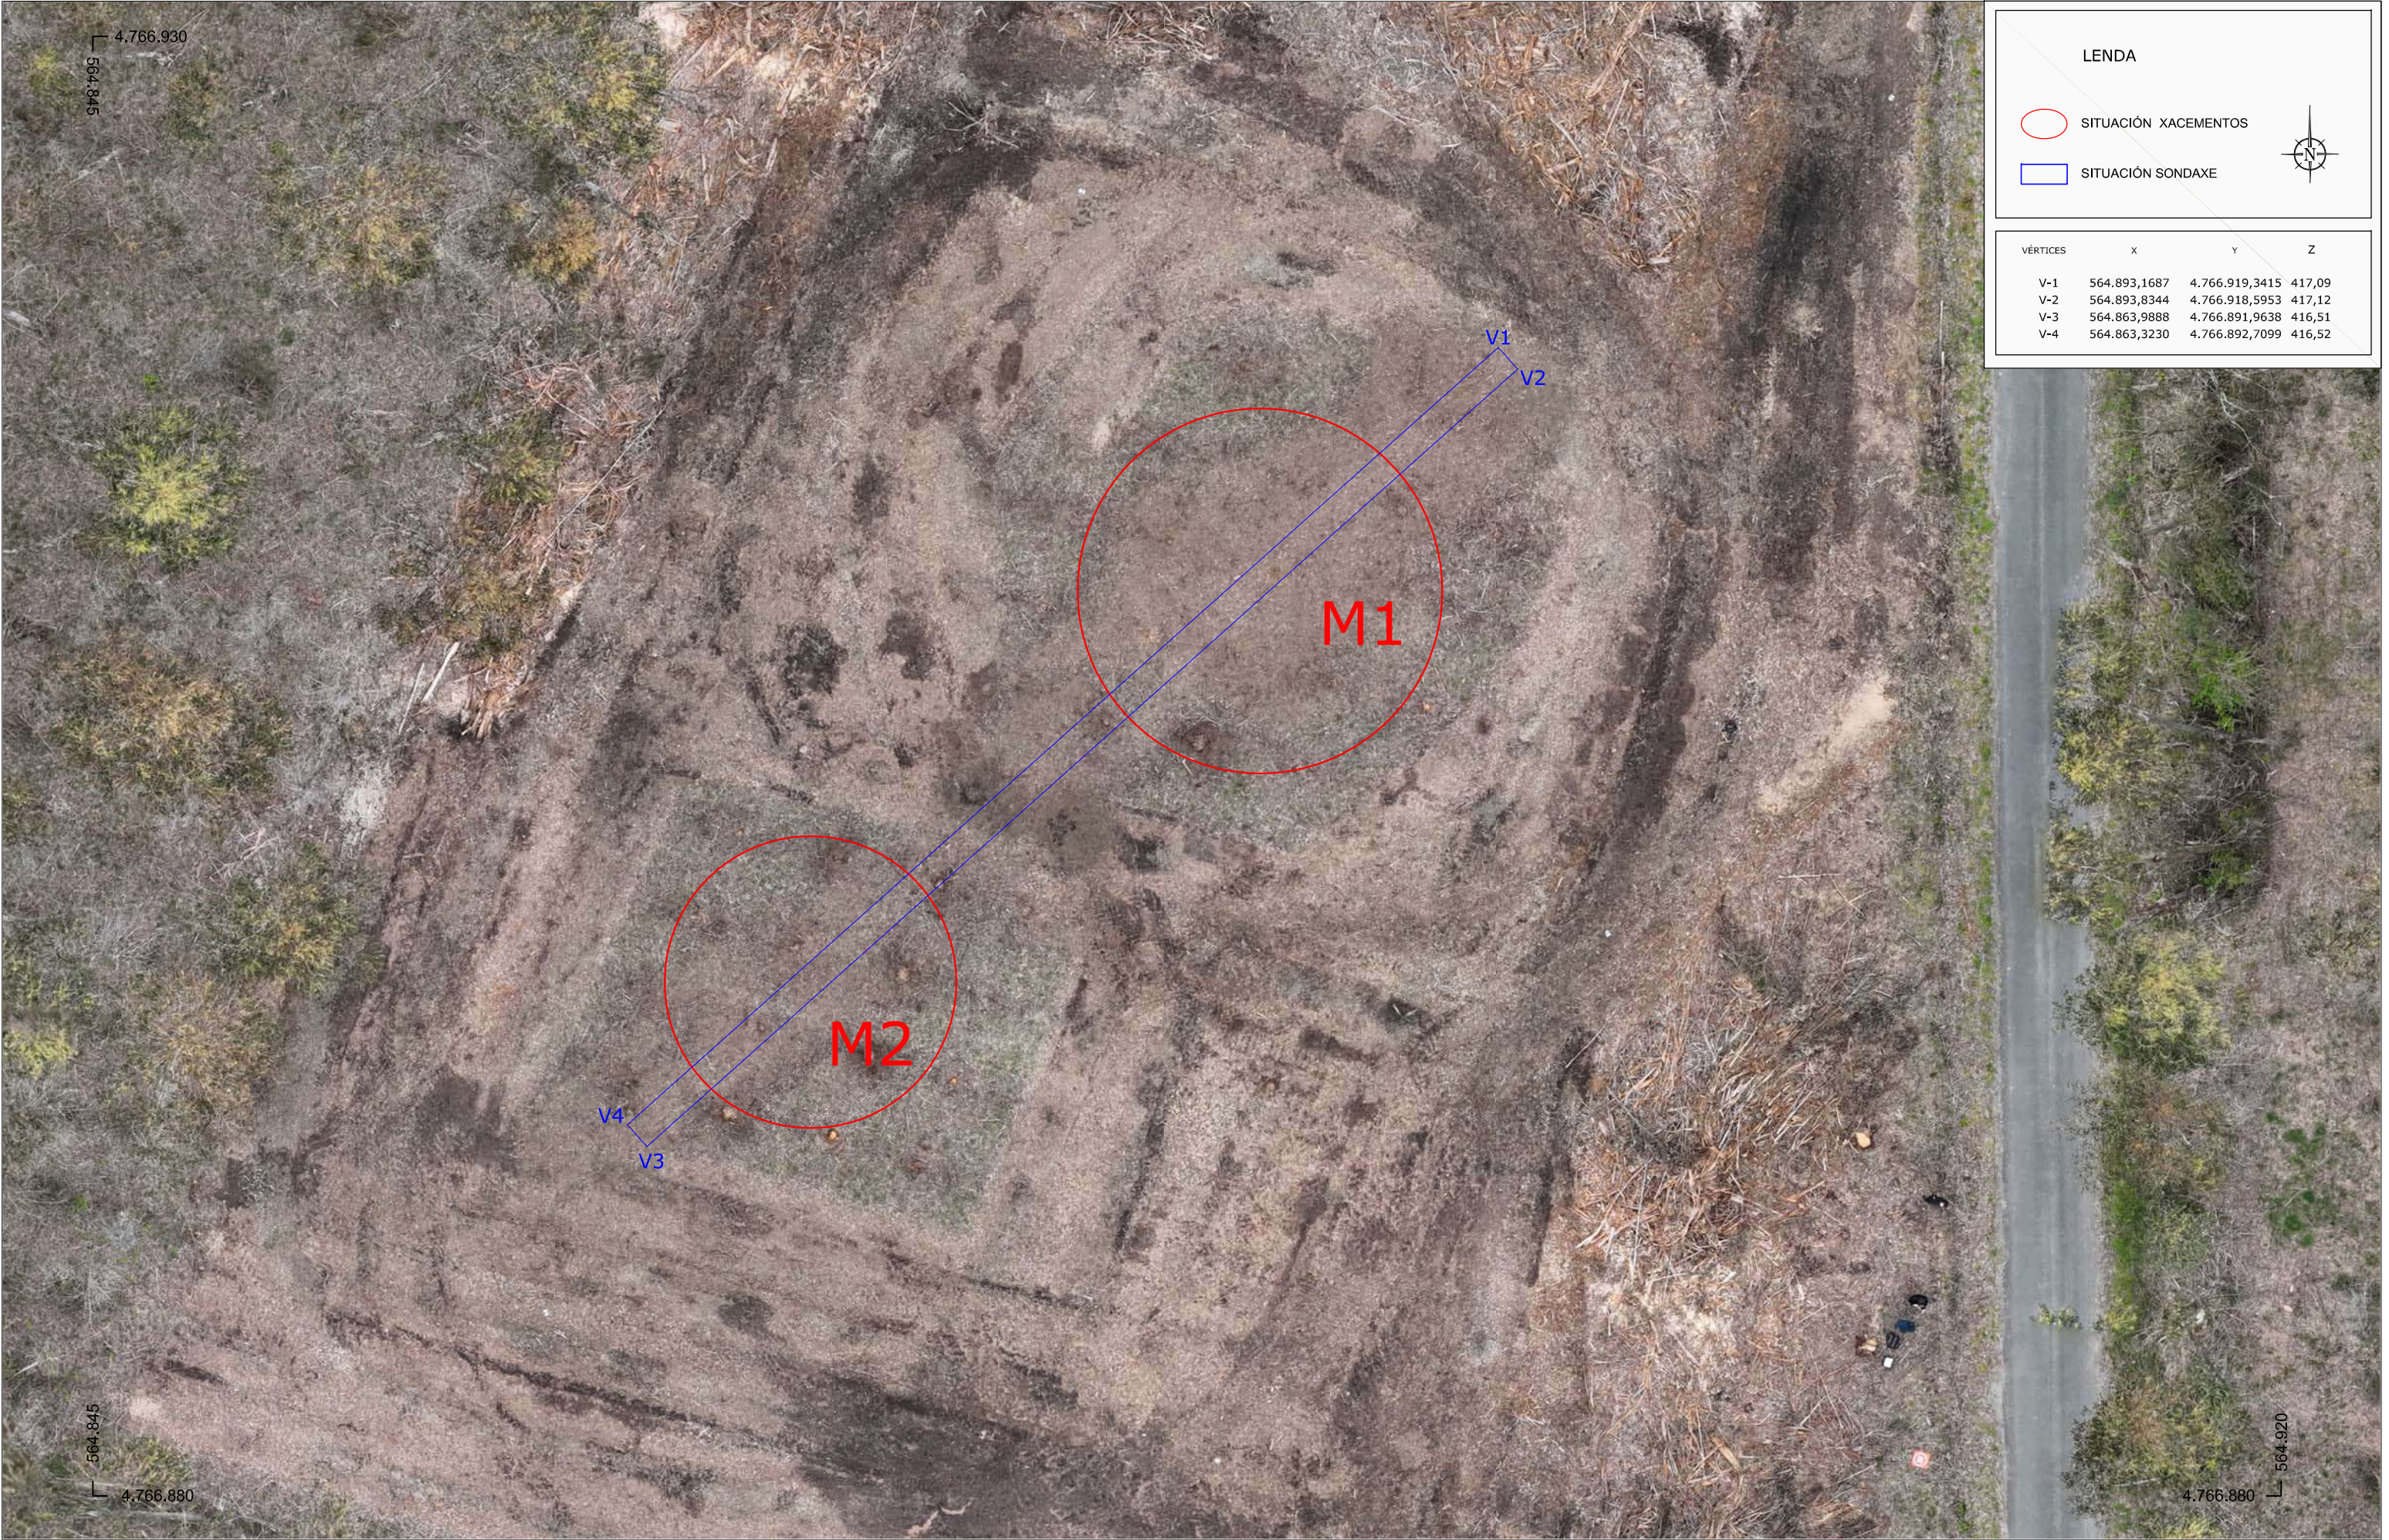
Unha vez rematada a fase de corta de arborado e retirada da vexetación presente sobre os dous túmulos e a súa contorna inmediata, realizouse o correspondente replaneado sobre o terreo para decidir a posición exacta e dimensións desta gabia diametral, que finalmente acadou unhas dimensións de 40 m de lonxitude e 1 m de ancho, sendo polo tanto a superficie total escavada de 40 m<sup>2</sup>.

Preséntanse a continuación outros dous planos, nos que se amosa a situación desta sondaxe con respecto a topografía e ortofoto resultado do traballo de campo citado no parágrafo anterior:

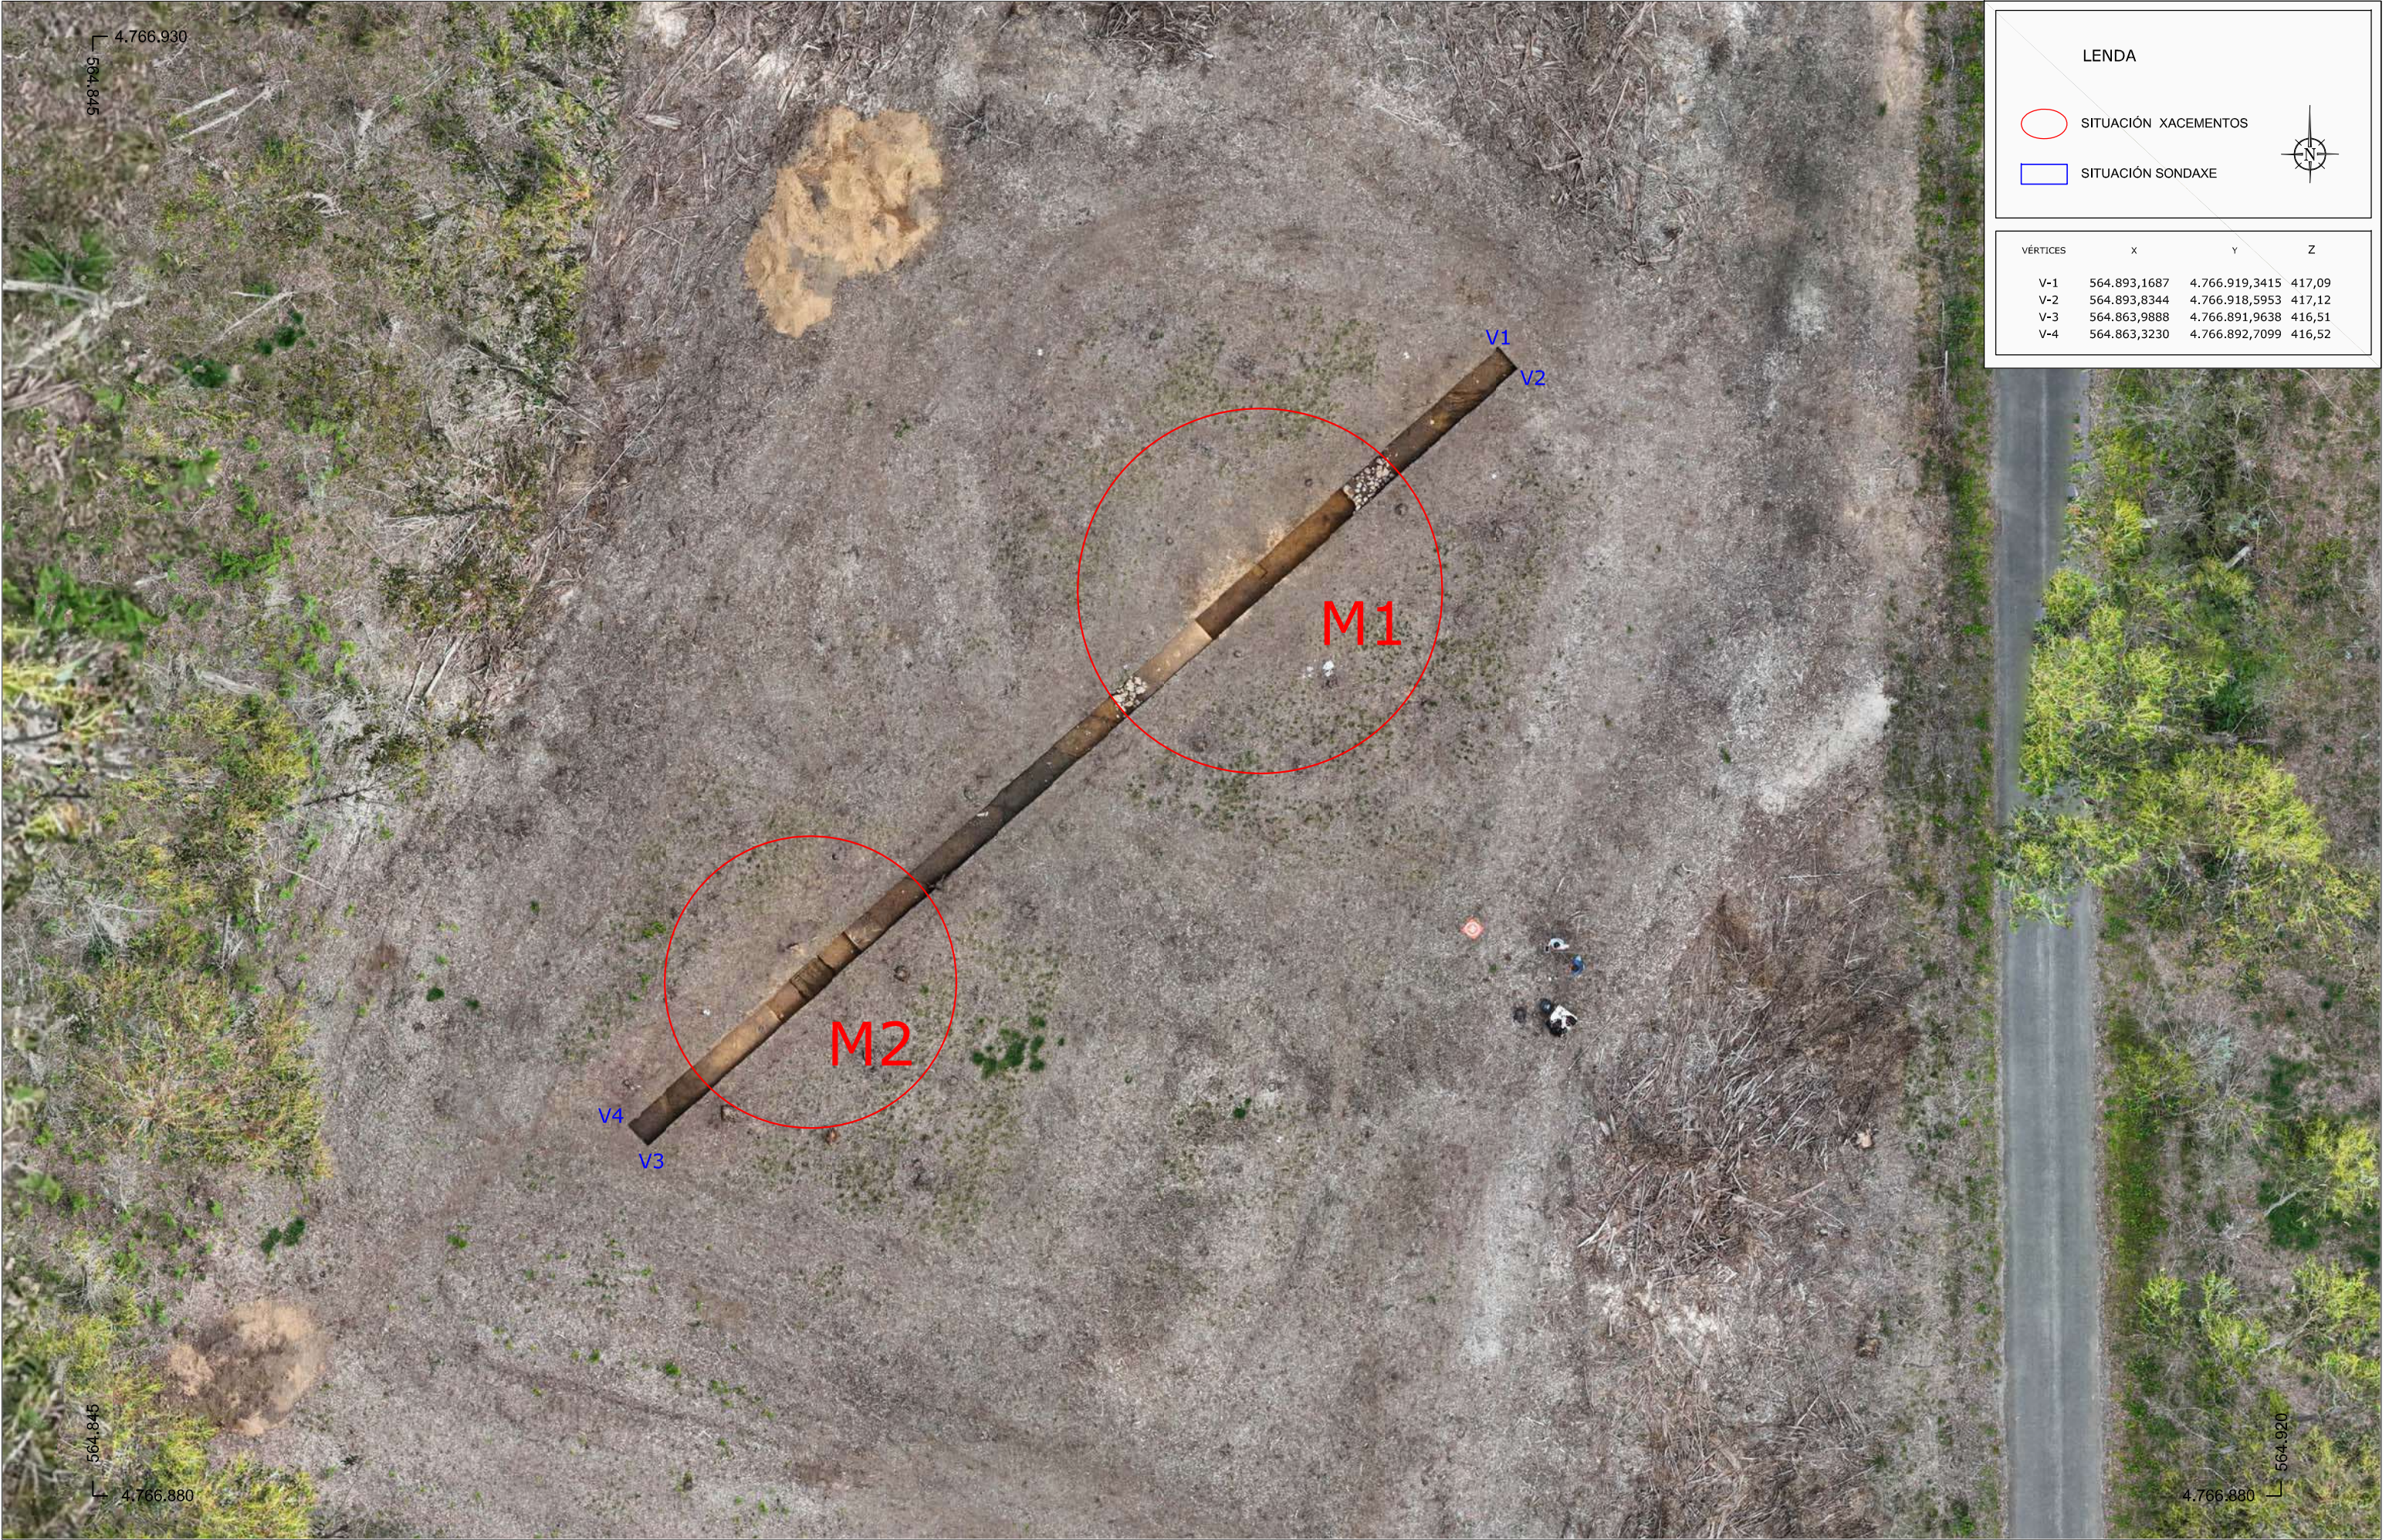
- Unha vez rematada a intervención arqueolóxica, realizouse mediante o uso dun dron a fotogrametría completa da totalidade da área escavada dos xacementos e a súa contorna inmediata, modelo 3D, así como o rexistro fotográfico do estado final da escavación, que incluíu a realización dunha ortofoto xeorreferenciada.

Preséntanse a continuación a ortofoto na que se ve o conxunto da sondaxe realizada unha vez rematada a totalidade da intervención.

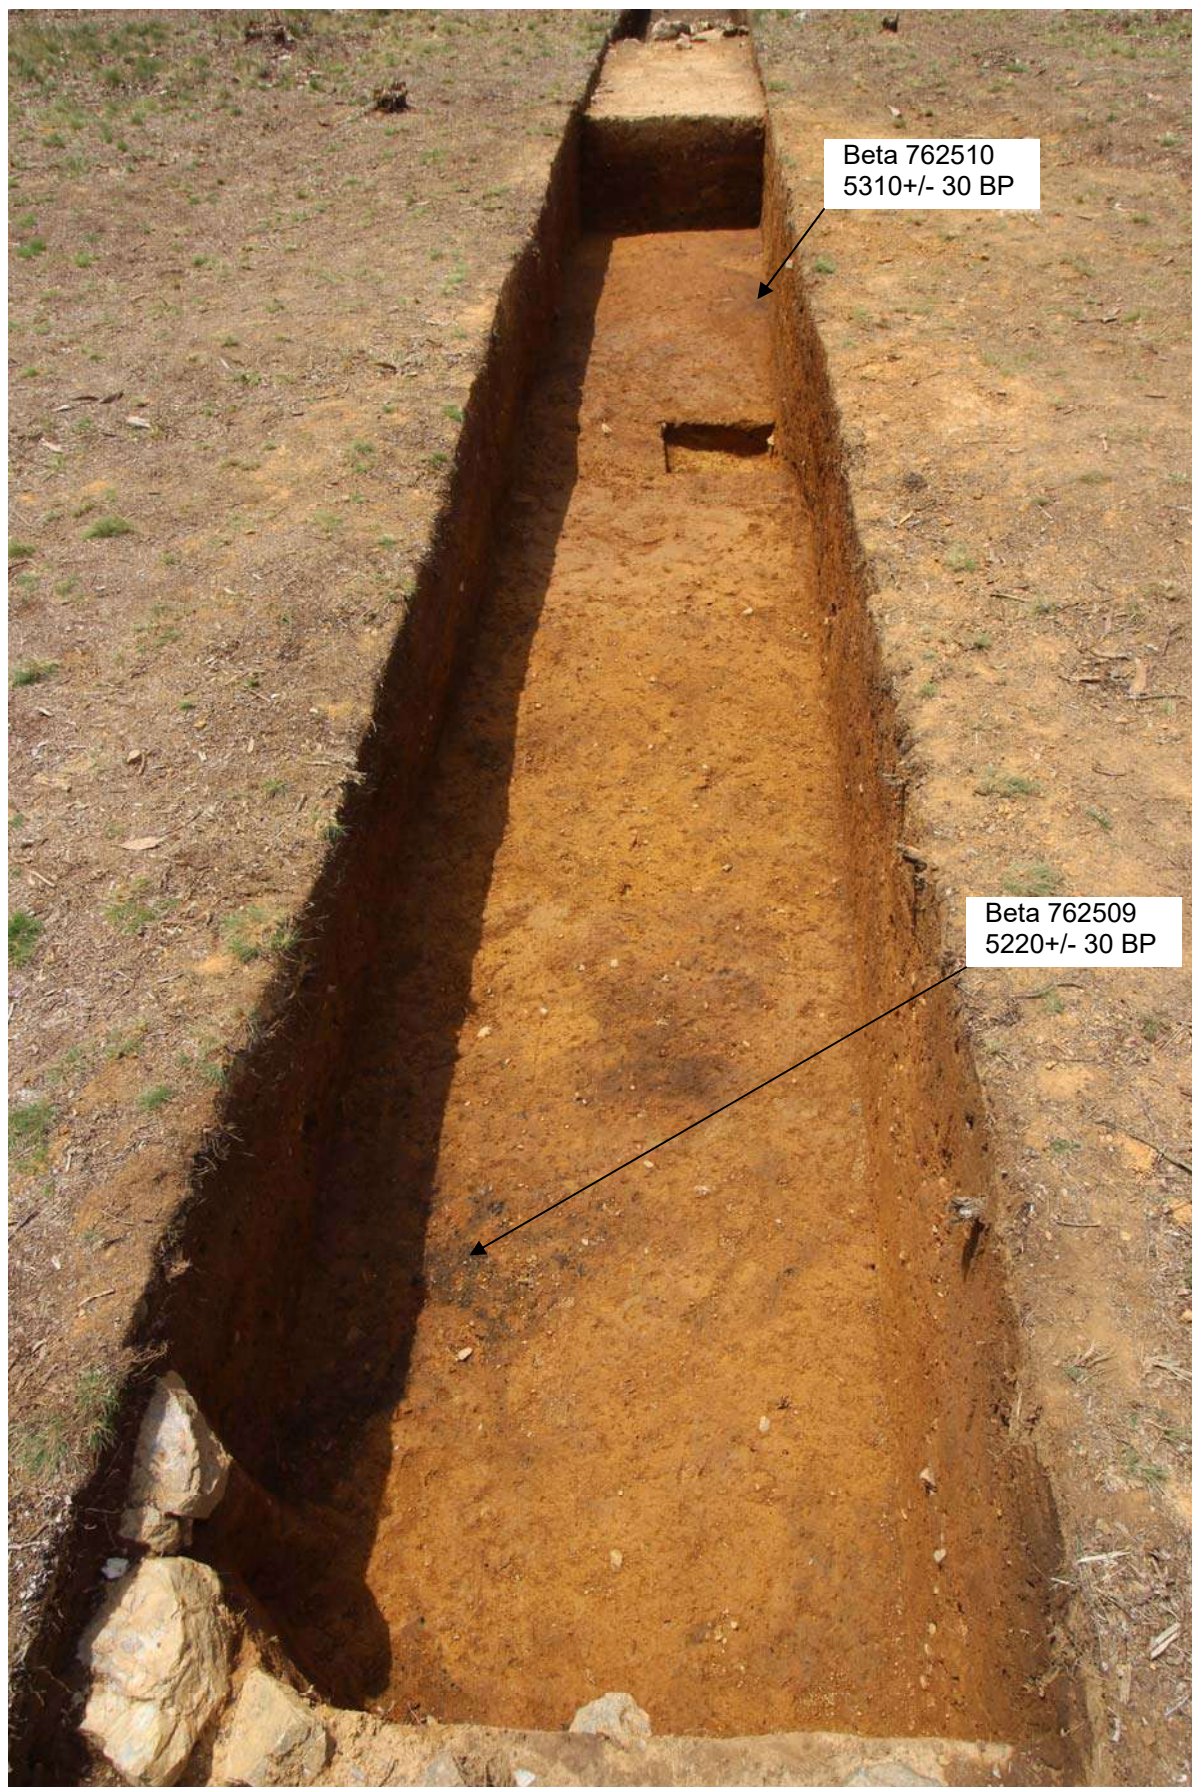
Fotografía 15: *Mámoa 1 das Carballeiras*. Vista dende o NE da zona central unha vez rematada a intervención, indicando a zona na que se extraeron as mostras para datación por C14.

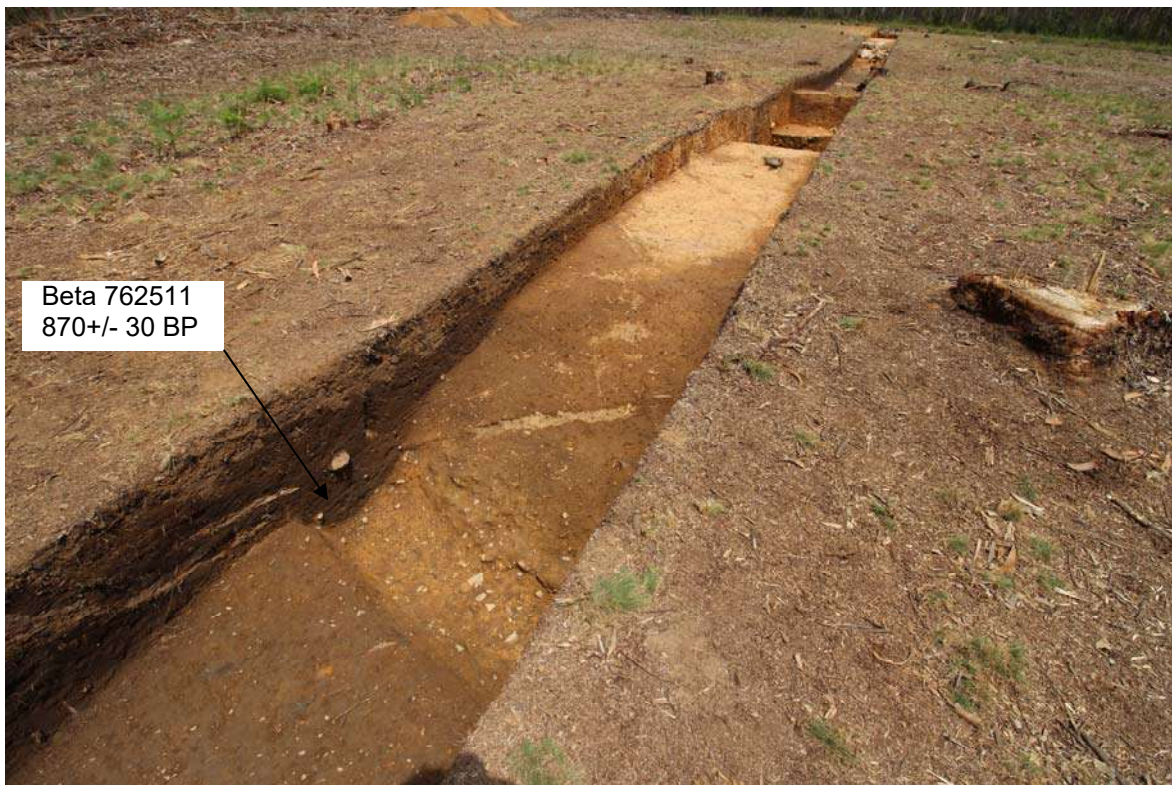
Fotografía 22: *Mámoa 2 das Carballeiras*. Vista dende o SW unha vez rematada a escavación da gabia.

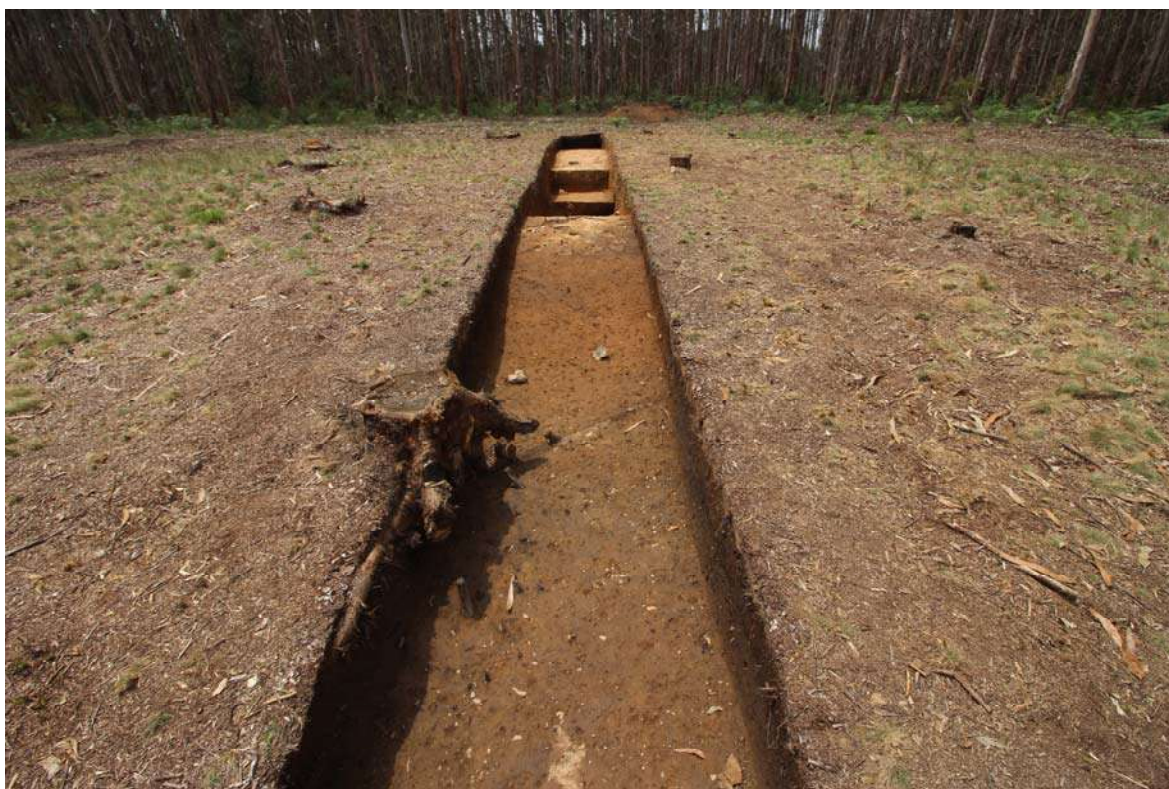
Fotografía 23: Ídem, indicando a zona na que se extraeu a mostra para datación por C14.

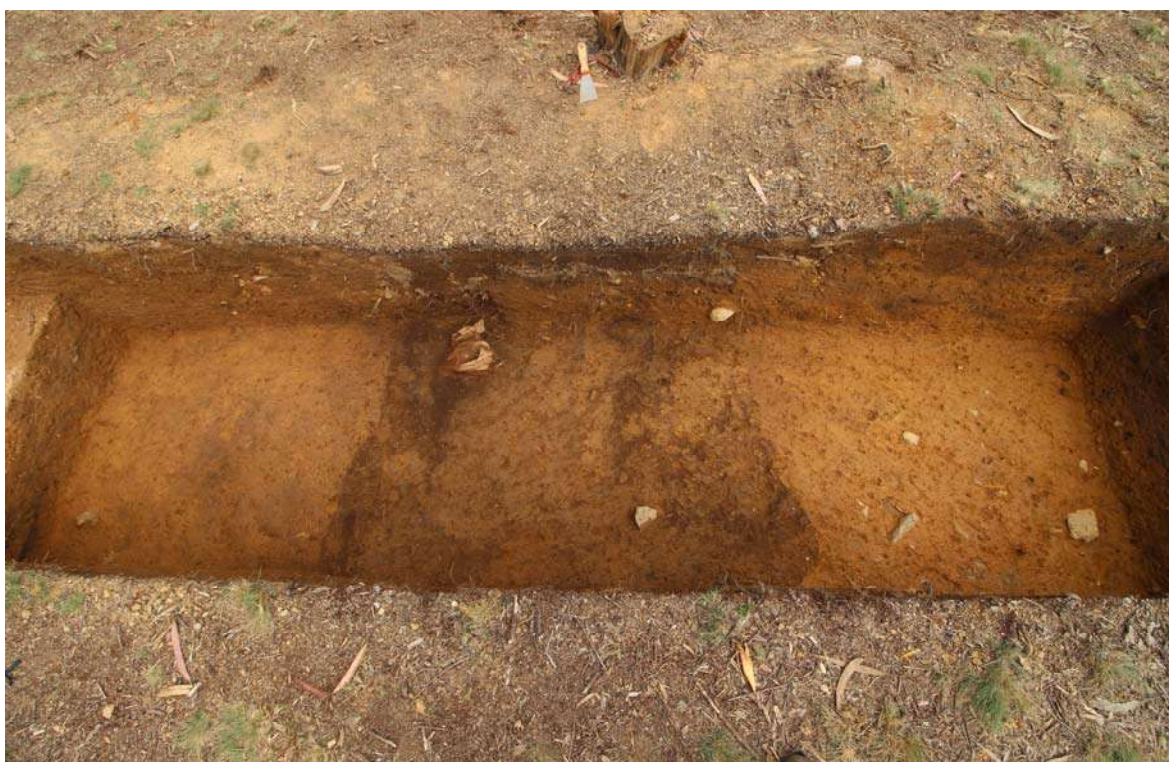
Fotografía 24: *Mámoa 2 das Carballeiras*. Vista dende o NE unha vez rematada a intervención.

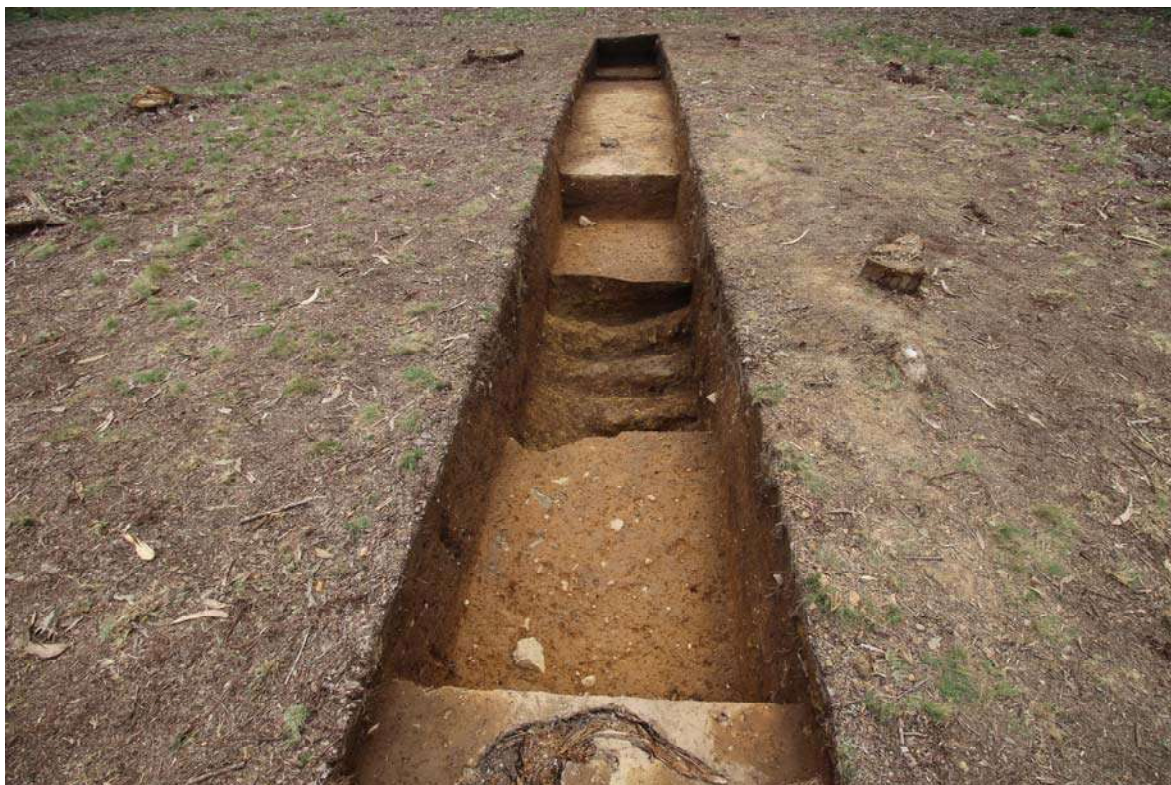
Fotografía 25: Ídem. Vista dende o SE da zona central do túmulo, apreciándose a parte superior do furado aberto con padeadora.

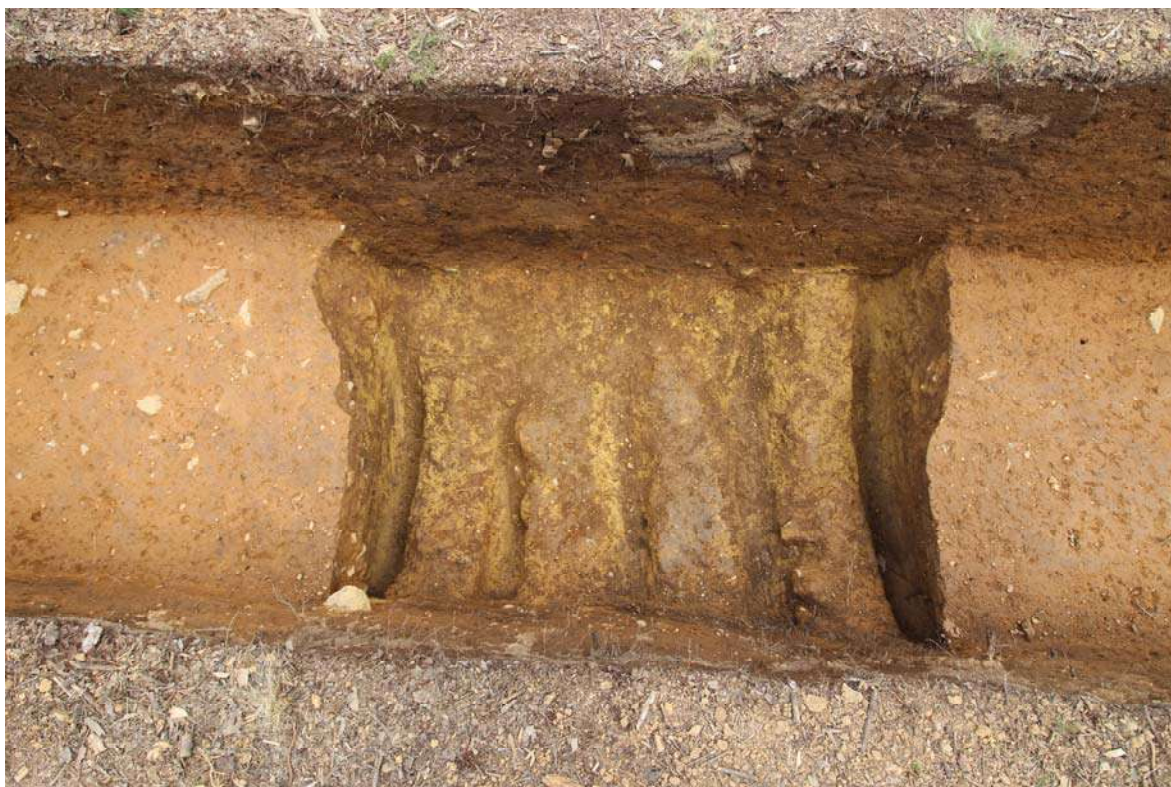
Fotografía 26: *Mámoa 2 das Carballeiras*. Vista dende o NE da zona central do túmulo unha vez rematada a intervención.

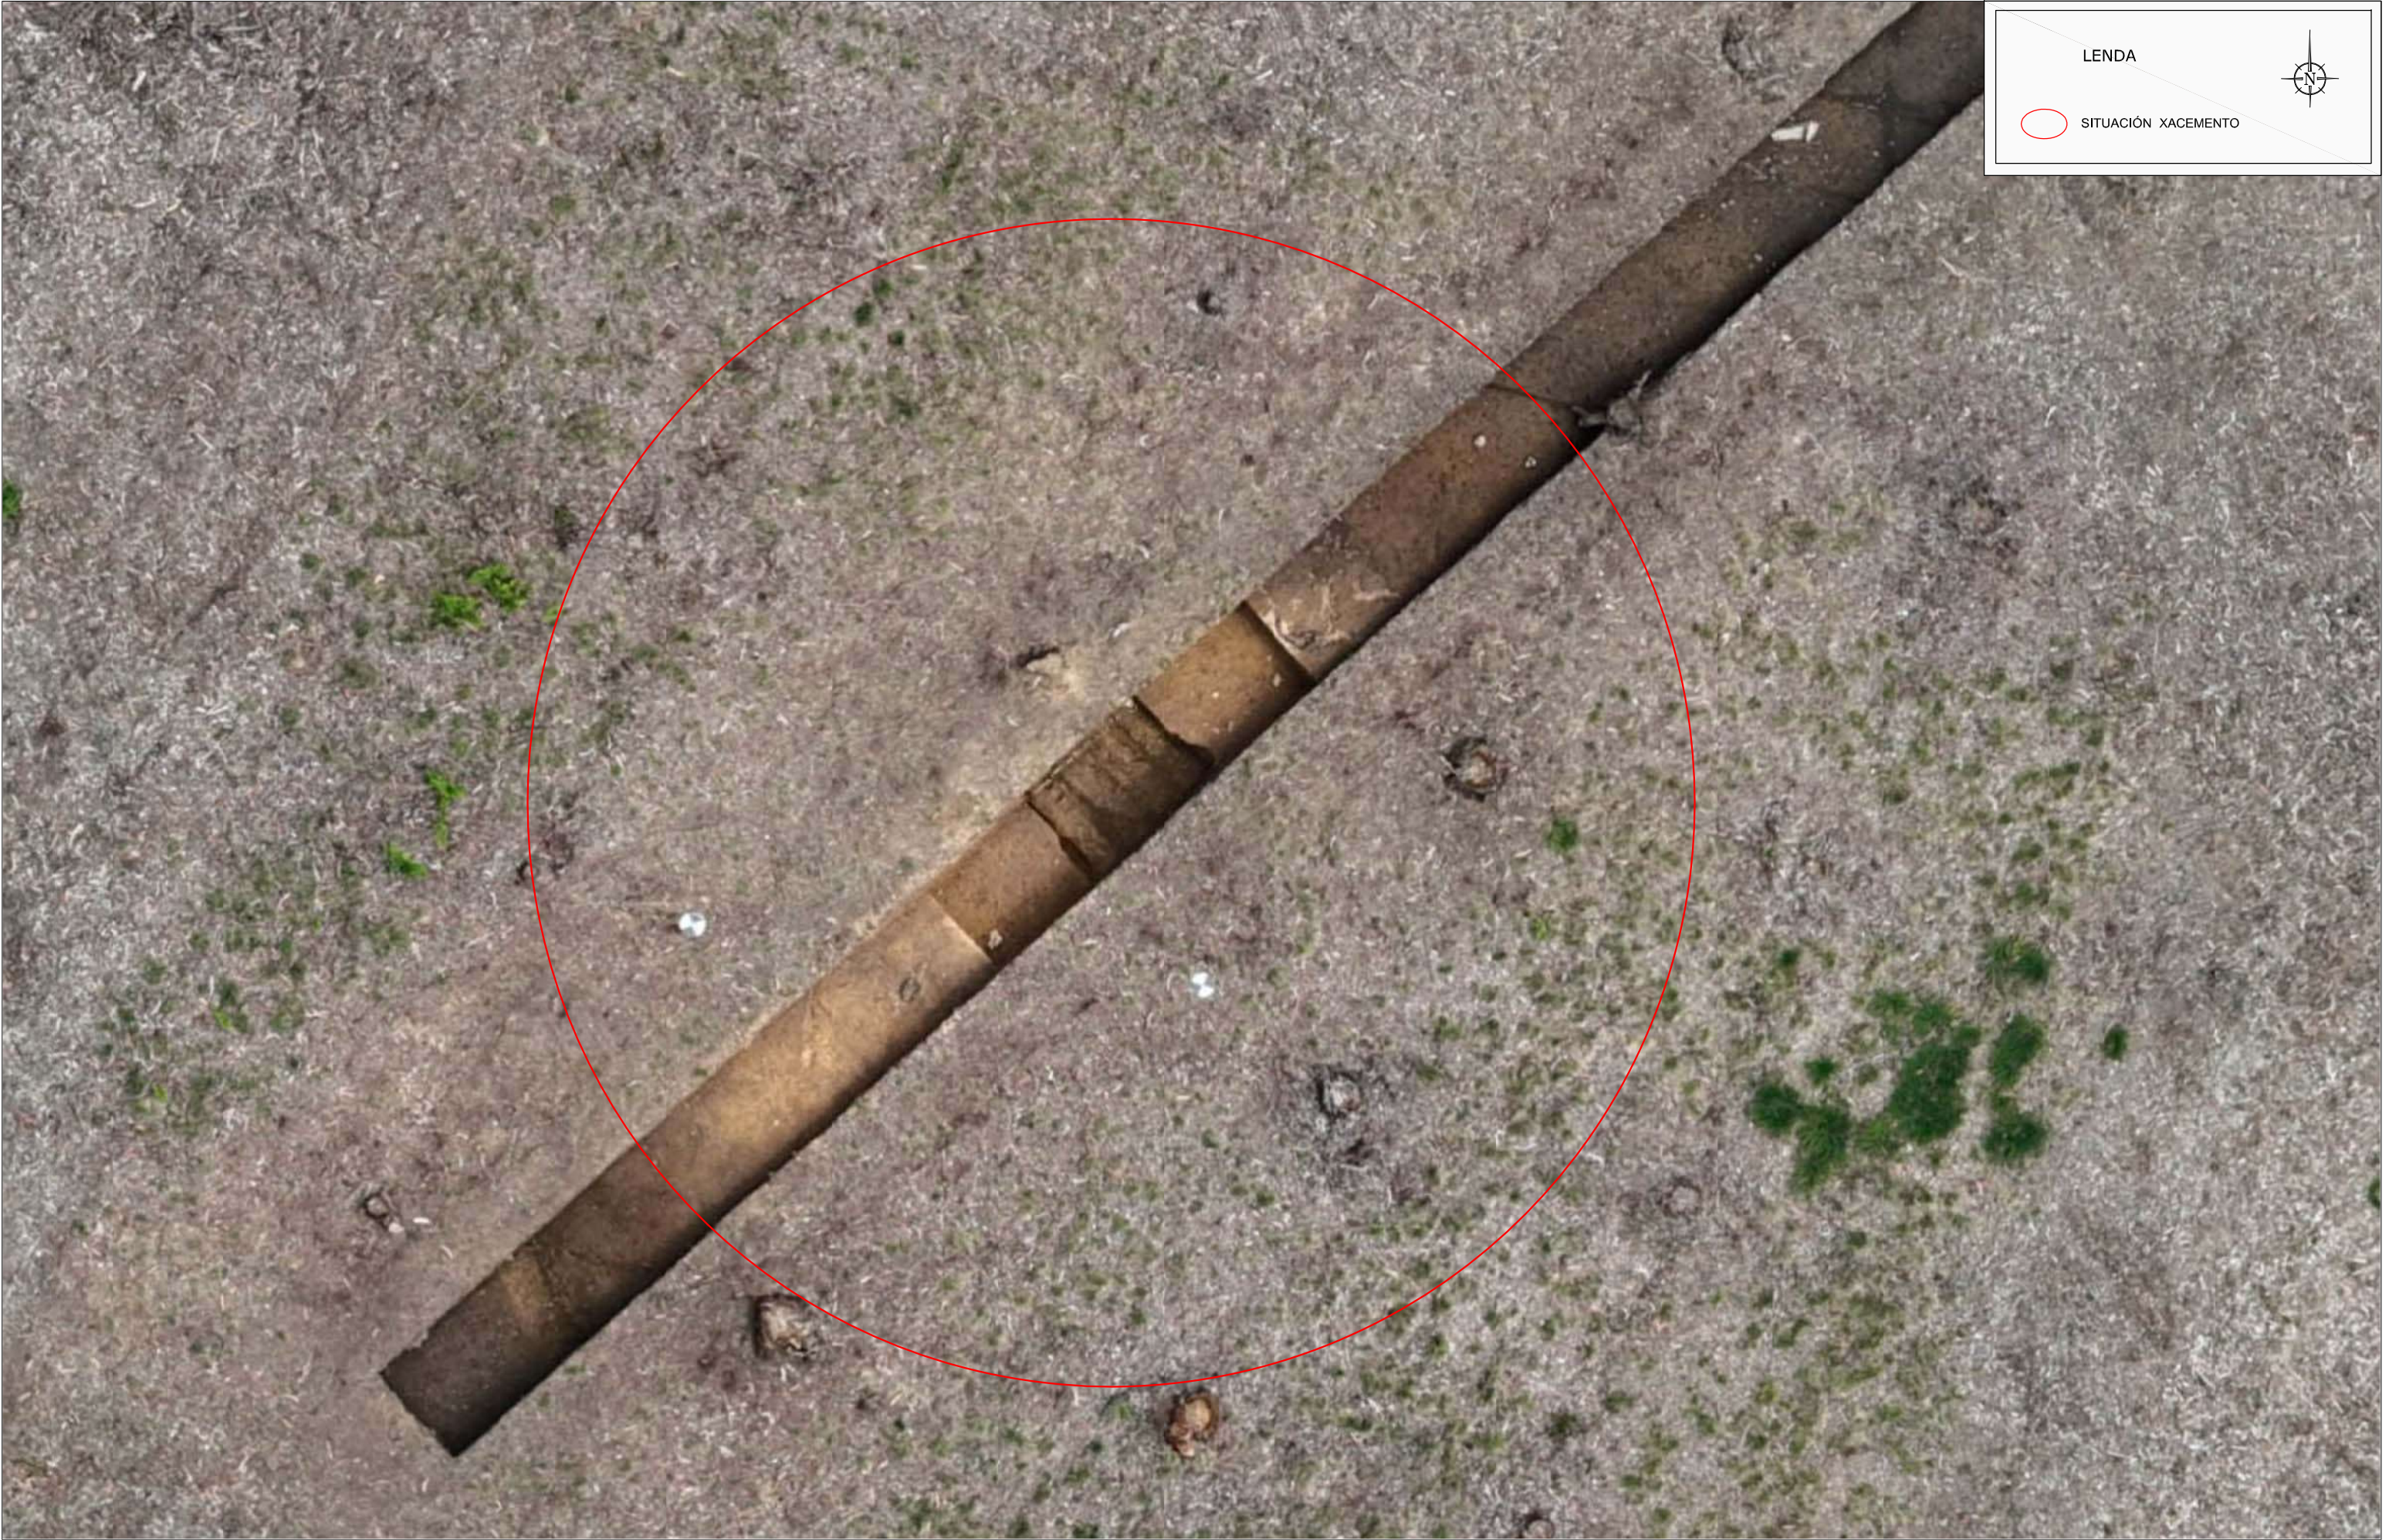
Fotografía 27: Ídem. Vista dende o SE da zona central do túmulo, apreciándose a parte inferior do furado aberto con padeadora.

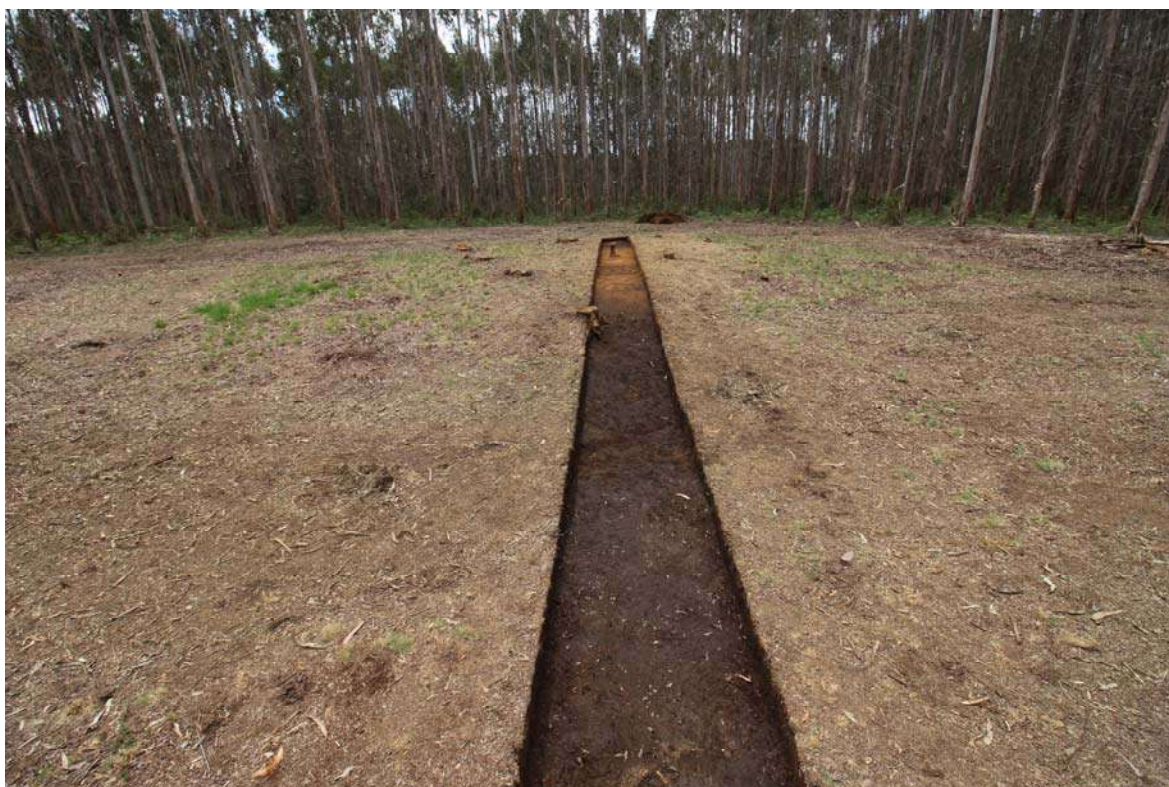
Fotografía 28: Espazo intermedio, dende o NE, nos momentos iniciais da escavación. Ó fondo a *Mámoa 2 das Carballeiras*.

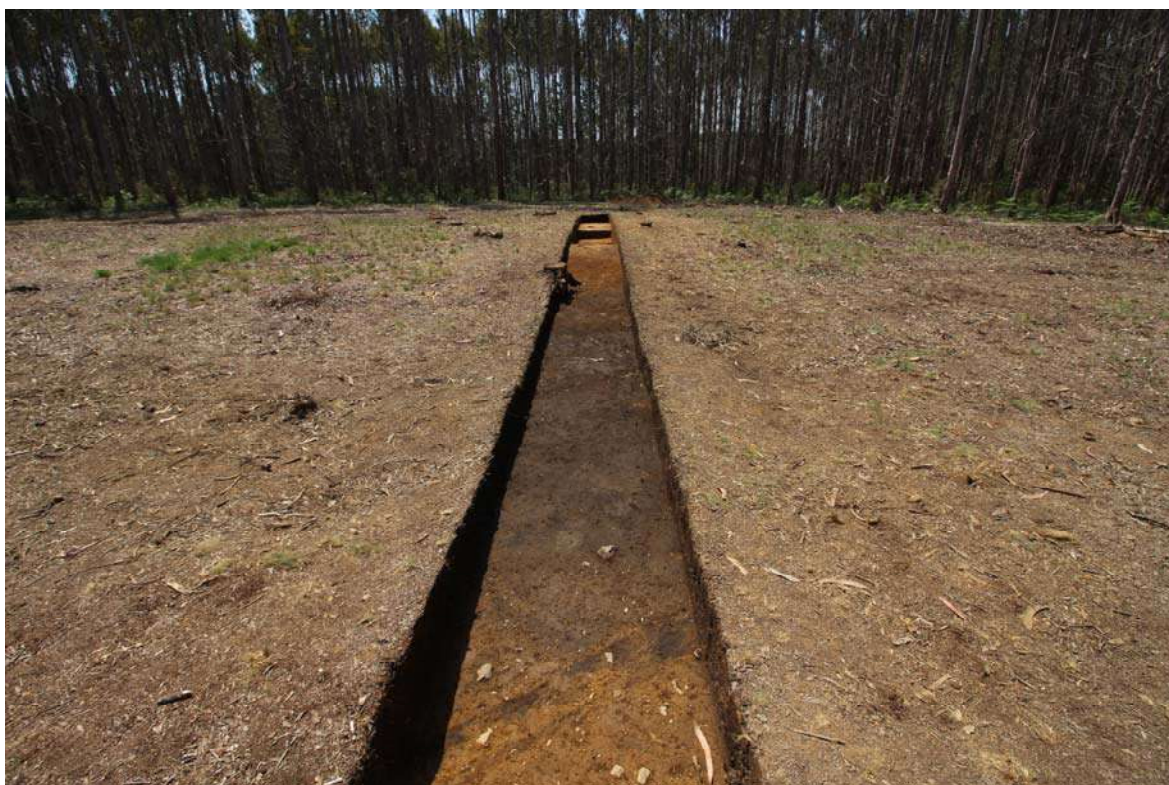
Fotografía 29: Ídem. Nun momento máis avanzado.

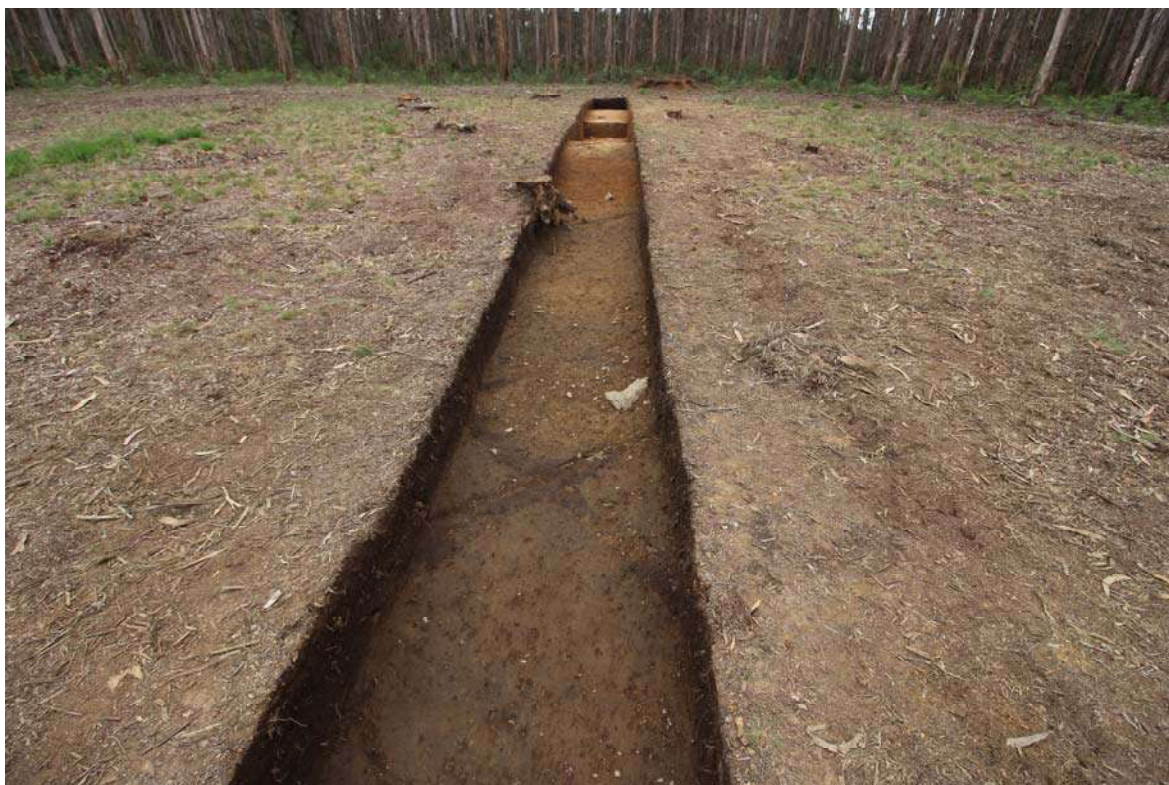
Fotografía 30: Espazo intermedio, dende o NE, nos momentos finais da escavación apreciándose en primeiro termo os sucros de repoboación facendo un X. Ó fondo a *Mámoa 2 das Carballeiras*.

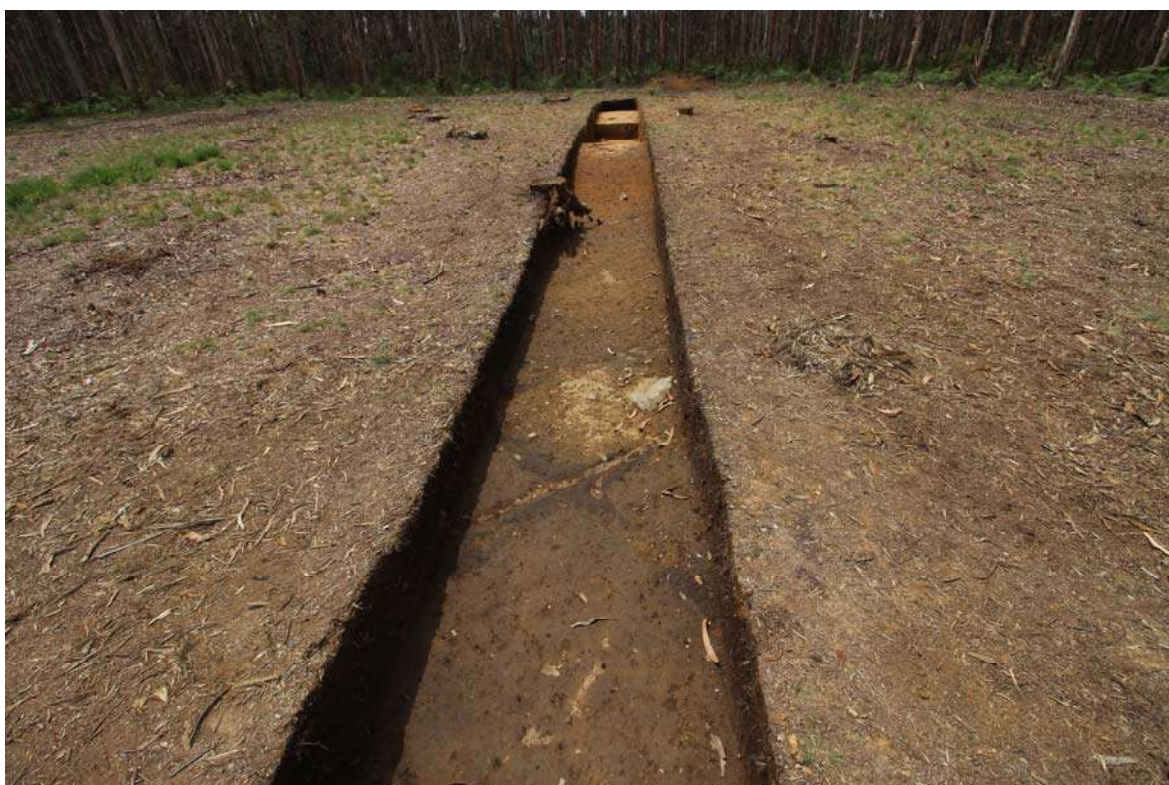
Fotografía 31: Ídem. Unha vez rematada a intervención. Apréciase como os sucros de repoboación chegaron ata a parte superior do substrato.

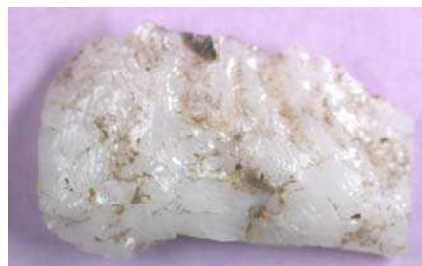
*Dimensións:* 26 x 16 x 4 mm.

*Material:* Cuarzo

*Descrición:* Aparentemente incompleta, conserva a parte do talón e amosa posible fractura no extremo distal. Sobre a superficie dorsal presenta marcas de extraccións previas. O soporte sobre o que se tallou presenta moitas impurezas.

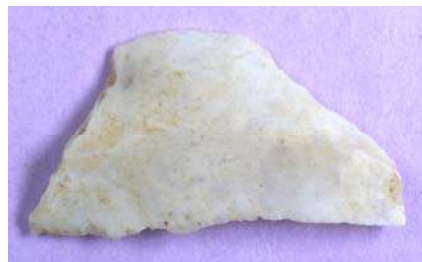
*Dimensións:* 26 x 14 x 3 mm.

*Material:* Sílex branco

*Descrición:* Útil completo. Presenta algunha pequena muesca na zona do fío, posiblemente de uso.

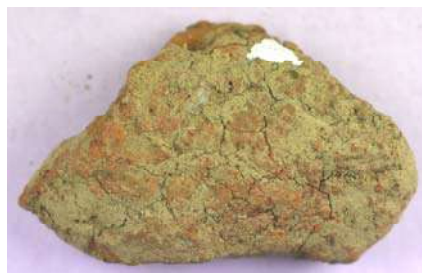
*Dimensións CARB-25-4:* 34 x 33 mm.      *Sección:* 10 mm.

Factura manual e cocción uniforme redutora de cor castaña, lixeiramente alaranxada polo exterior. Degrasante medio e basto. Ambas caras orixinalmente alisadas, aínda que algúns fragmentos amosan unha forte erosión na cara externa. O fragmento CARB-25-4 correspóndese cun fondo plano lixeiramente reforzado no exterior.

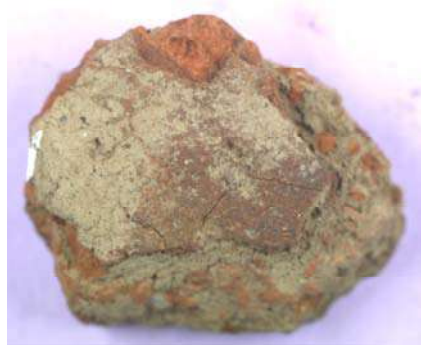
Dimensións CARB-25-5: 27 x 21 mm. Sección: 9 mm.

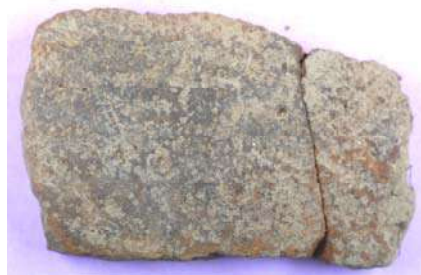
Dimensións CARB-25-6e7: 53 x 33 mm. Sección: 6 mm.
