## DOC. 2: ESTUDIO DE IMPACTO AMBIENTAL

# PROYECTO DE EXPLOTACIÓN, EsIA y PLAN DE RESTAURACIÓN PARA LA AUTORIZACIÓN DE APROVECHAMIENTO “SAN MAMEDE” MESÍA (A CORUÑA)

PROYECTO DE EXPLOTACIÓN, EIA y PLAN DE RESTAURACIÓN PARA LA AUTORIZACIÓN DE APROVECHAMIENTO "SAN MAMEDE", MESÍA (A CORUÑA).

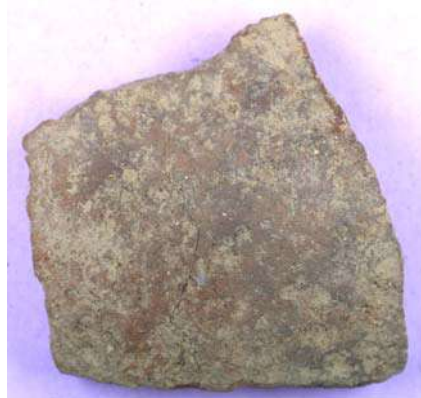
Dimensións CARB-25-8: 38 x 37 mm. Sección: 6 mm.

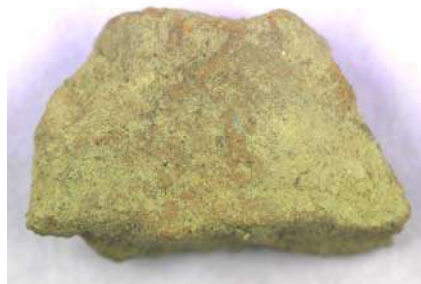
Dimensións CARB-25-9: 23 x 11 mm. Sección: 6 mm.

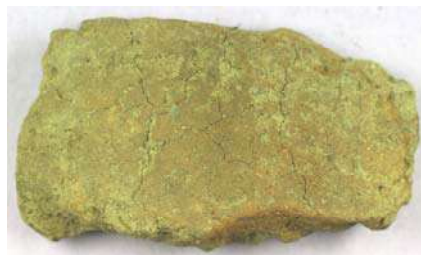
Dimensións CARB-25-10: 47 x 27 mm. Sección: 8 mm.

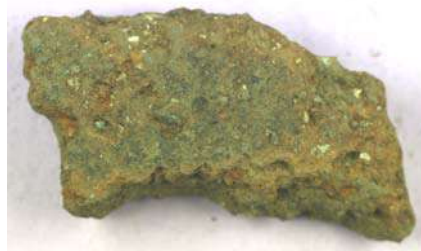
*Dimensións:* 34 x 22 mm.      *Sección:* 7 mm.

*Descrición:* Factura manual e cocción uniforme redutora de cor castaña, lixeiramente roxiza polo exterior. Degrasante fino e medio. Ambas caras orixinalmente alisadas, presentando unha forte erosión na cara externa.

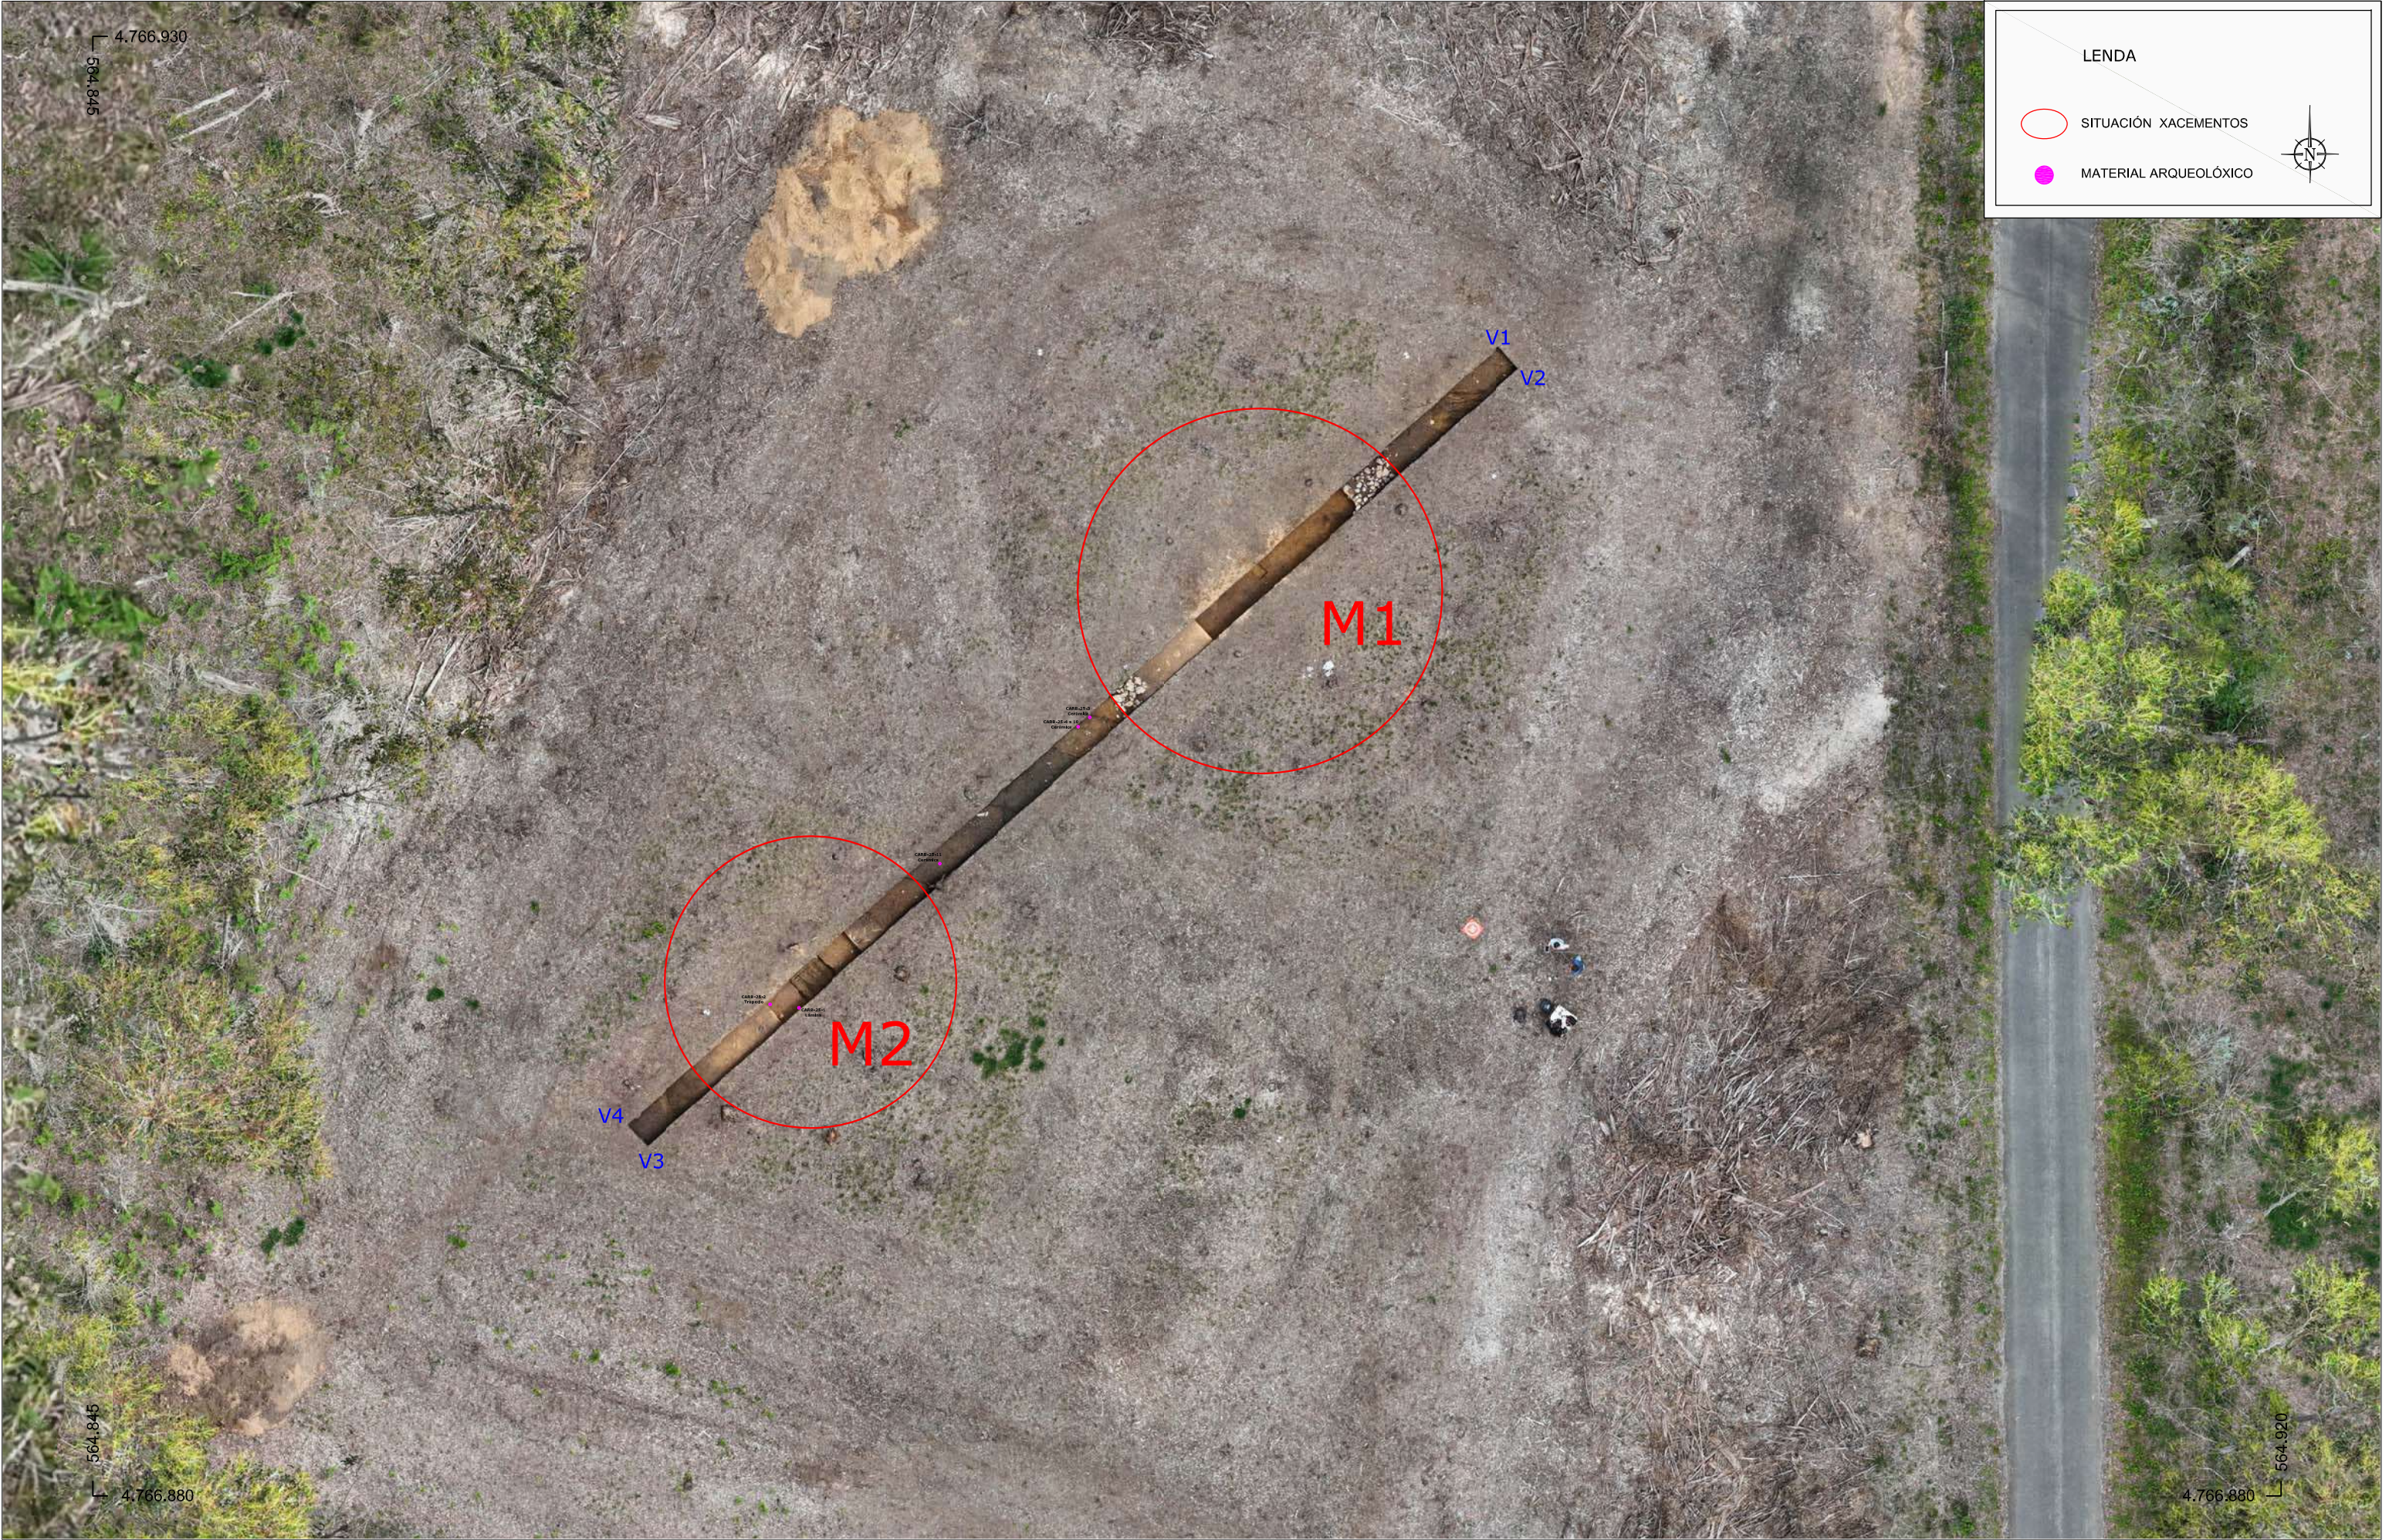
Preséntanse a continuación a situación destes materiais sobre a ortofoto do remate da intervención.

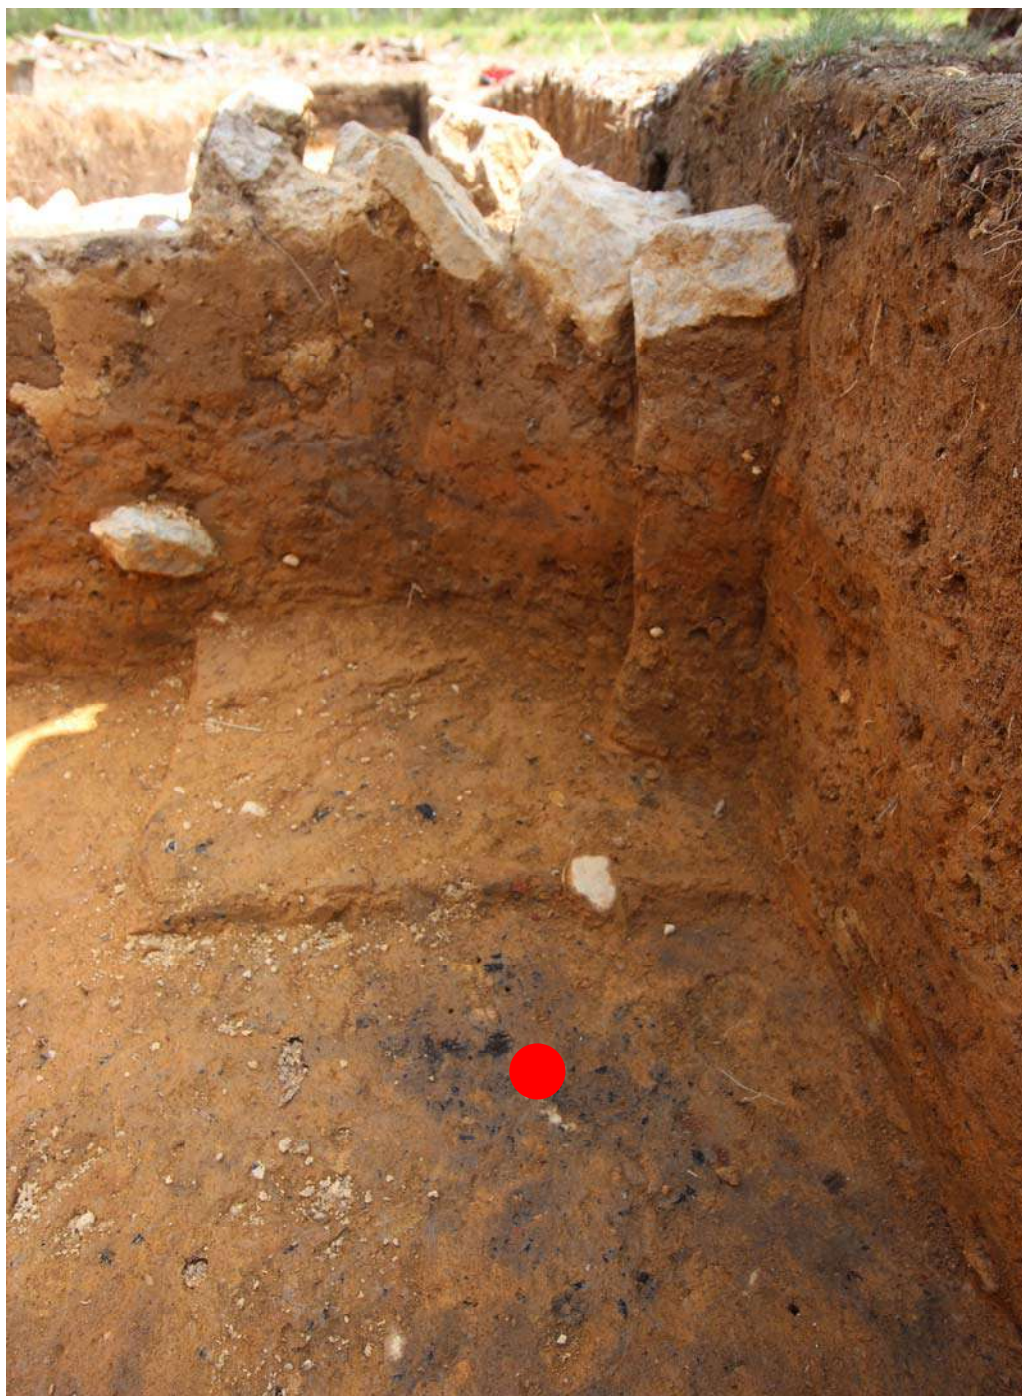
Cabe indicar ó respecto que a datación aquí obtida non indica que o túmulo da mámoa 1 fose levantado xusto nese momento; porén, non debeu ter pasado moito tempo dende esa data, xa que no caso contrario debería terse chegado a formar un novo solo sobre o substrato, feito que non chegou a ocorrer.

Fotografía 32: En vermello, punto de extracción da mostra Beta-762509.  
Apréciase na parte superior da fotografía o nivel da coiraza da mámoa 1

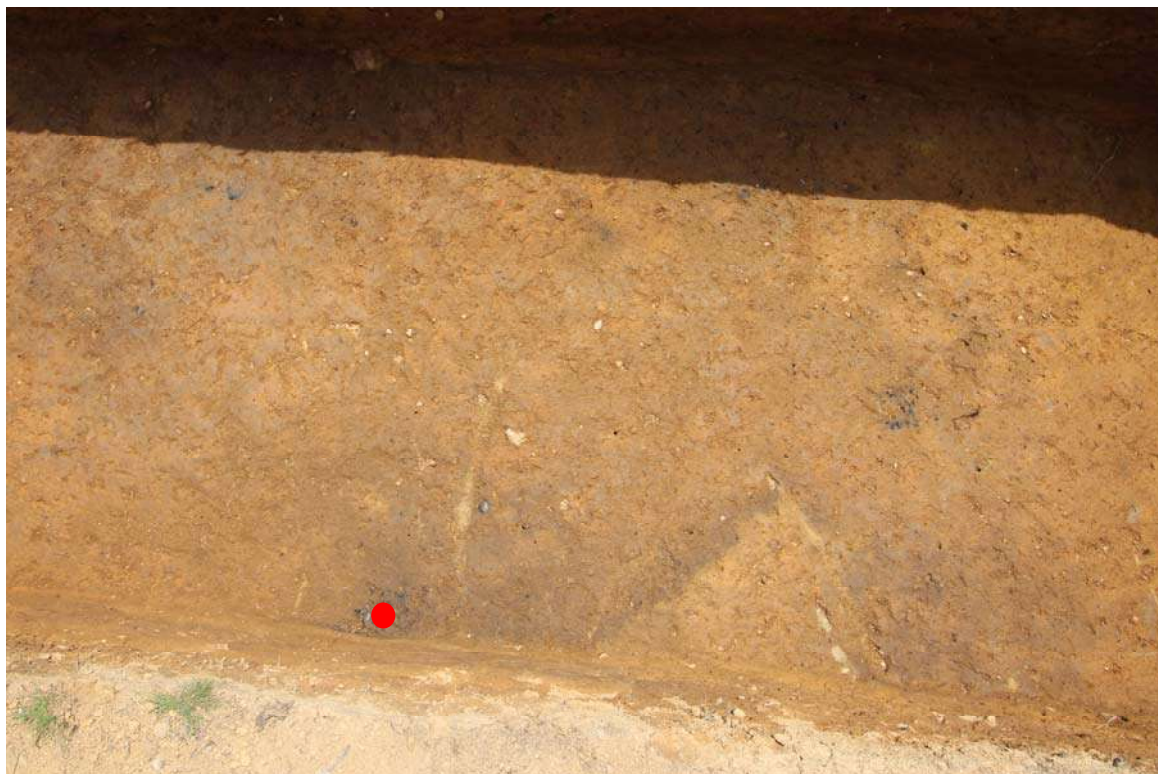
Fotografía 33: En vermello, punto de extracción da mostra Beta-762510.

**Valoración:** Segundo esta datación a construción do túmulo da mámoa 1 realizouse, nun momento polo de agora indeterminado, pero con seguridade posterior a finais do V milenio BC.
