| <b>Asunto</b> | Informe dentro do procedemento de avaliación de impacto ambiental ordinaria en relación a documento adicional | <b>Clave</b> | PE-PO-017-20(1) |
| <b>Proxecto</b> | Parque eólico Alto de Montouto | | |
| <b>Concello</b> | A Cañiza e Covelo | | |

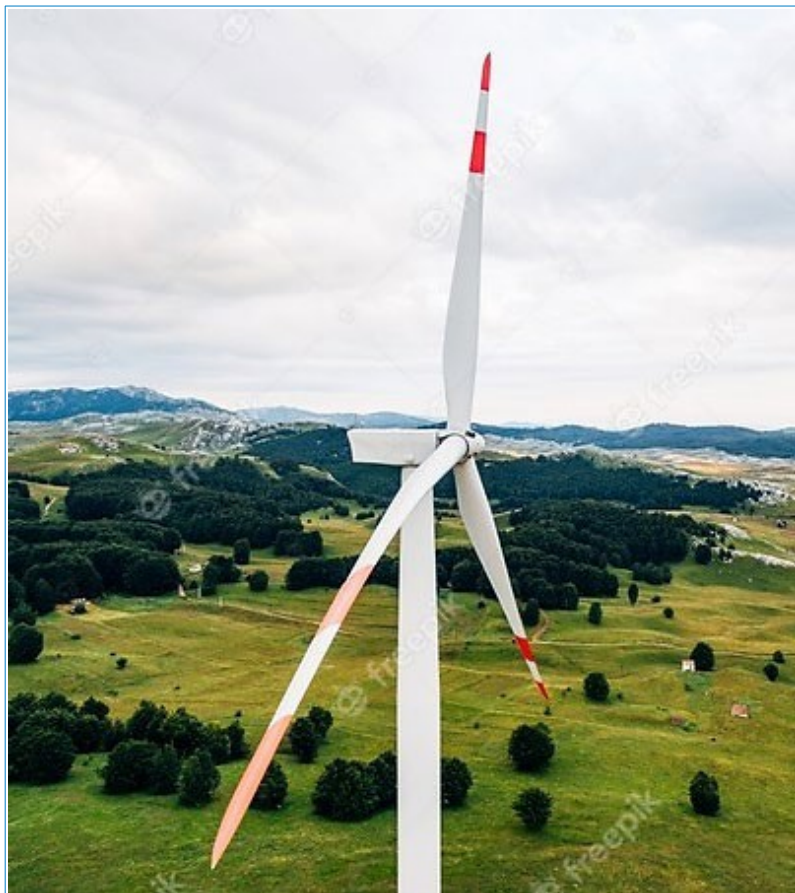
Como propuesta alternativa de balizamiento o señalización a considerar, sin comprometer la seguridad y viabilidad del parque eólico, se podría aplicar una configuración de dos franjas de 6 m en color rojo o naranja.

Por outro lado, en relación a imposibilidade que manifesta a promotora de empregar a cor negra por razóns de índole técnica, así como en relación a súa proposta alternativa, cabe indicar que si ben eles interpoñen documentación e argumentos da empresa de aeroxeradores Vesta Eólica, cabe sinalar que actualmente outros promotores eólicos si están adoptando aeroxeradores coa cor negra nunha das aspas. En todo caso é posible o pintado en negro dunha das aspas de cada un dos aeroxeradores, polo menos en 2/3 desde a punta da pa.
