Asunto	Informe en relación á resposta do promotor ao informe do 03.05.2022 da Dirección Xeral de Patrimonio Natural	Clave	PE/PO/023/11(3)
Proxecto	Parque eólico dos Cotos		
Espazo natural	Ningún		
Concello	Cerdedo-Cotobade		
Provincia	Pontevedra		
Solicitante	Servizo de Enerxías e Minas de Pontevedra da Vicepresidencia Primeira e Consellería de Economía, Empresa e Innovación	Ref.	IN661A 2011/18-4
Promotor	Tiraventos S.L	Ref.

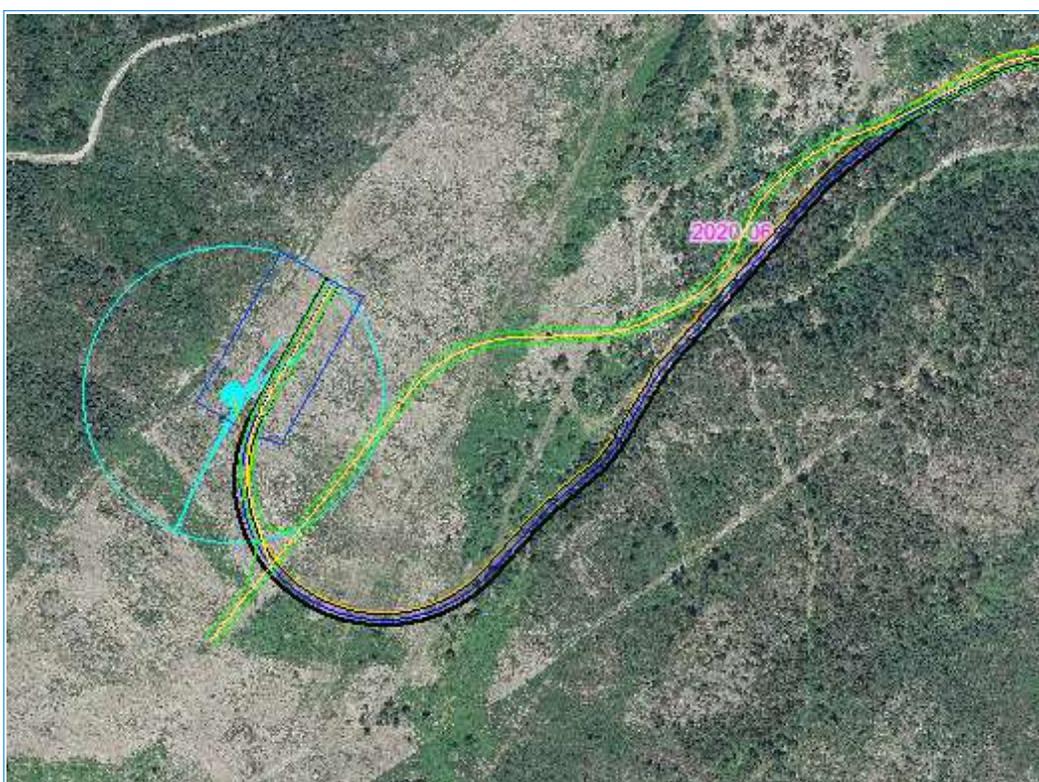
“Dado que, como indica el Servicio, es una zona que se encharca en época de lluvia, se propone el desvío del camino de manera que no se afecte a las zonas húmedas de esta zona, con la siguiente variante sobre el proyecto original:”

En particular, acéptase a modificación do acceso ao aeroxerador A1 que evita a afección á zona húmida identificada.
